S/N CB0055056	資料の出典(資料名、著者、巻、号、頁など) 鳥羽和宏:石油学会第32回装置研究討論会 p55(2001)		本資料の 作成者名 橋本哲之祐
整理番号 HS- 402	資料のタイトル 高温硫化物腐食に及ぼす炭素鋼中の Si 含有量の影響		
失敗事例のタイトル 流速の影響を受けやすい高温硫化物腐食は直管部で起こりやすいことがある			一次原因(材料要素) 全面腐食
機種 常圧精留塔	部品 配管	材料 STPG370 炭素鋼	概略の寸法
<p>損傷発生時の状況</p> <p>常圧蒸留装置主精留塔から抜き出される重質軽油配管が温度 338℃、圧力 0.09MPa で運転中、腐食が急激に激しくなった。同じ炭素鋼でもエルボはパイプよりも腐食が軽微であった。硫化鉄被膜が部分的に剥離しており、その部位の滑らかな均一減肉が激しい。</p>			
<p>調査内容とその結果</p> <p>腐食部近傍の付着物の分析結果、Fe、S が検出され、硫化物が主成分。EDX で、強固に固着したスケールからのみ Si、Al、Ca、O が検出された。</p> <p>原油中の全酸価は 0.2mg-KOH 以下でナフテン酸腐食が問題となる 0.5mg-KOH より低い。また流速は 0.6m/s 以下である。</p>			
<p>損傷発生のシナリオ</p> <p>隣接するパイプ側の方が減肉量が多い。この原因は、鋼中に含有される Si 量に依存し、エルボでは Si 含有量の高い材料が使用されていたため減肉が小さかった。</p>			
<p>対策(損傷発生時にとられた対策あるいは現在とるべきと考えられる対策)</p> <p>炭素鋼中の Si 含有量が高温硫化物腐食の耐食性に有効である。</p> <p>高温硫化物腐食環境が苛酷になった場合、腐食率が增大するのはまずパイプである。このため流れの影響を受けやすいエルボだけでなくパイプも検査する必要がある。</p>			
<p>教訓</p> <p>流速の影響を受けやすい高温硫化物腐食はエルボだけでなく隣接の直管部も検査する対象とすべきである。</p>			
<p>備考</p> <p>高温硫化物腐食は 260℃～540℃の範囲において、様々な硫黄化合物によって引き起こされる。流速の影響を受けやすく鋼材中の Cr 含有量が増加すると安定なスケールが生成し耐食性が高い。温度、硫黄濃度と共に腐食が増大する。油中の全硫黄濃度だけでなく、油種によって硫化水素の発生のしやすさが異なり腐食率がかわる。</p>

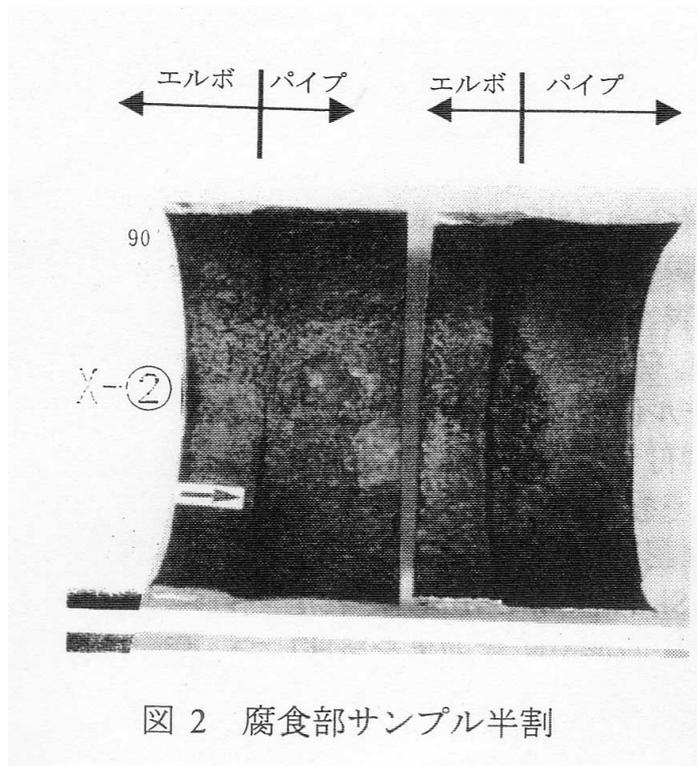
図2 腐食部サンプル半割

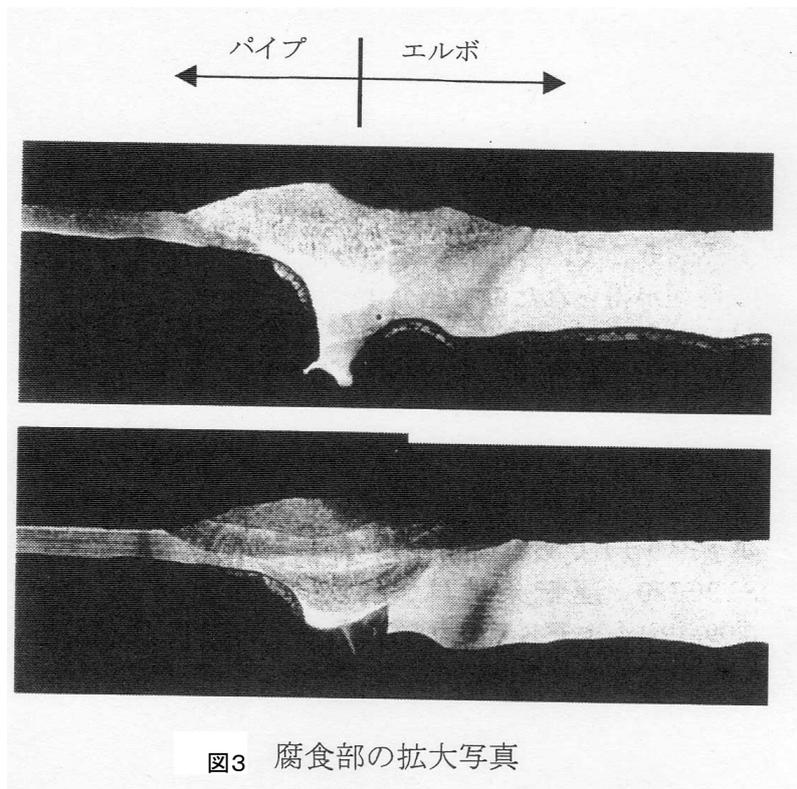
図3 腐食部の拡大写真

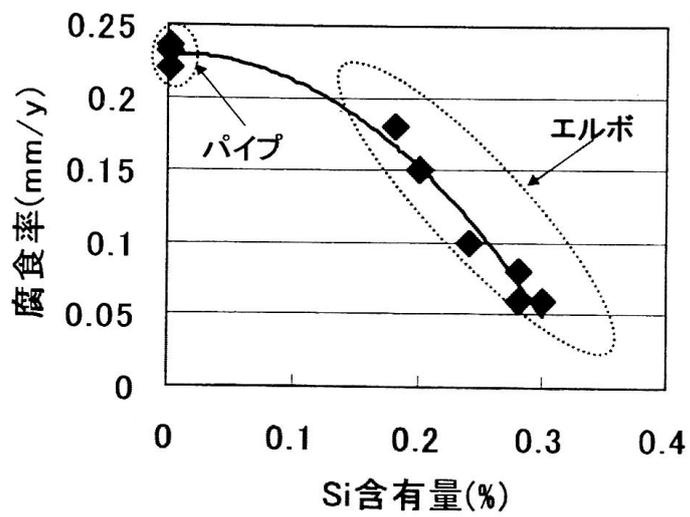
図4 Si含有量と腐食率の相関
