| 整理番号 Ozaki-022 | 資料のタイトル： 海水機械構造物における 17-4PH 鋼の水素脆化割れ損傷 | | |
| 失敗事例のタイトル： 高硬度ステンレス鋼は水素脆化割れが生じやすい。 | | 一次原因（材料要素）：低温焼戻し、 応力腐食割れ、水素誘起割れ（HIC） | |
| 機種：海水ポンプ 使用期間：数年間 | 部品：ランナーリング 寸法：φ 800mm × 60mmW | 鋼種：SCS24(17-4PH 鋼)、 析出硬化型ステンレス鋼 硬さ：Hv：409 | 使用環境：海水 水質： |

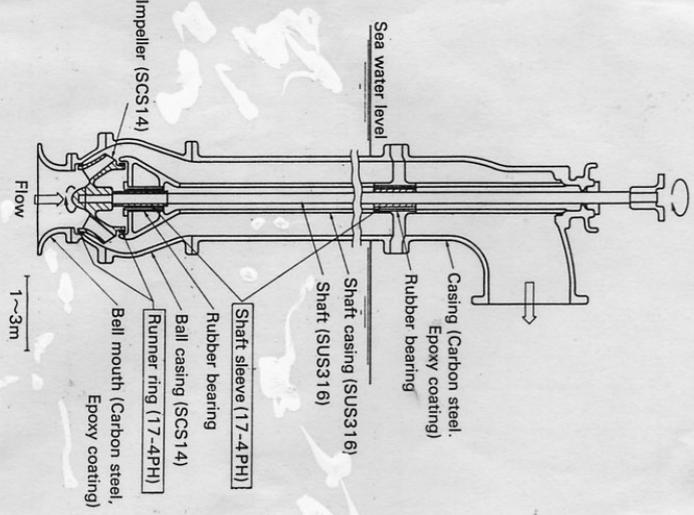
| <p>損傷発生時の状況：</p> <p>①図 1a)は海水ポンプにおける摺動部品、ランナーリングの位置関係である。本部品は外形 800mm × 幅 60mm で、ポンプインペラの上下に各 1 個焼嵌めされ、固定体部品と摺動する構造物である。</p> <p>②b)図は損傷したランナーリングの外観状況である。リング自由表面に発生した隙間腐食孔を起点として破断している。c)～e)図は、その破断面形態であり、単一の割れが脆性的に進行しており、水素脆化割れ損傷の特徴をほぼ満足している。</p> | | | |

a) 海水流体機械における摺動部品の位置関係

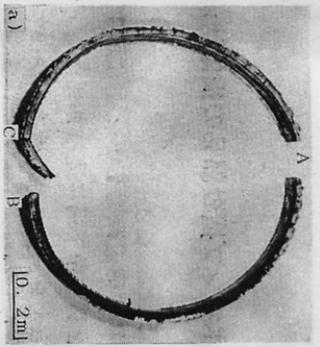
| <p>損傷発生のシナリオ：</p> <p>①17-4PH鋼の耐食性は高くないので、海水中でランナーリングに隙間腐食孔が発生した（応力集中を促進）。</p> <p>②ランナリングは焼き嵌め構造なので、フープ応力が付与されている（環境条件を満足）。</p> <p>③材料が高硬度なので、水素脆化割れ感受性が高い（材料条件を満足）。</p> <p>この結果、応力集中が十分高まった段階で、水素脆化割れが発生したものと推測される。</p> | | | |

b) 損傷したランナーリングの外観状況

| <p>対策（損傷発生時にとられた対策あるいは現在とるべきと考えられる対策）：</p> <p>①摺動部品は高硬度であることが、水素脆化割れ防止には低硬度であることが、必要である。したがって、両性質を満足するには材料硬さを摺動性能に支障のないまで抑制することが重要である。具体的には Hv ≤ 310 を目指すべきである。</p> <p>②部品形状によっては、焼嵌めから冷し嵌めに変更することで圧縮応力を与えることも有効である。</p> | | | |

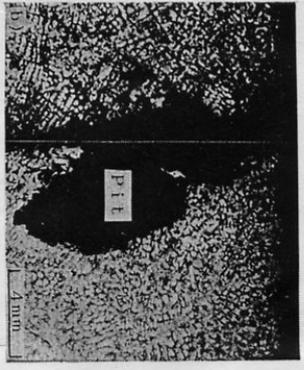
c) 破断起点近傍の孔食状況

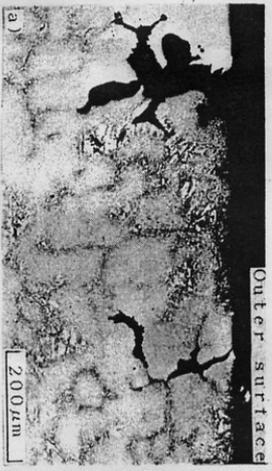
d) 破断起点近傍の断面状況

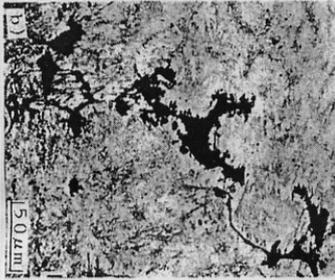
e) 割れの進行状況

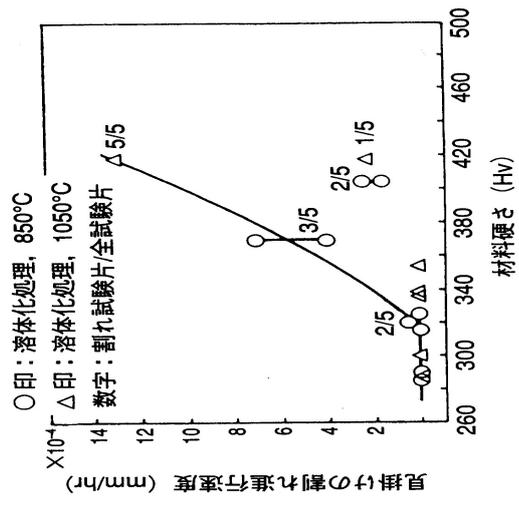
図2 17-4PH鋼の水素脆化割れ試験結果

| <p>調査内容とその結果：</p> <p>①図 2 は本鋼の水素脆化割れ試験結果である。シンボル横の数字は割れ発生割合である。本鋼の割れ感受性は材料硬さで統一的に整理され、高硬度材程大きな割れ感受性を示している。</p> <p>②本図より、Hv < 310 であれば割れが生じないことが読み取れる。この場合の割れ形態は単一割れが脆性的に進行しており、上述の損傷事例に見られた形態に類似している。</p> | | | |
