S/N CB0059027	資料の出典（資料名、著者、巻、号、頁）： 尾崎敏範、石川雄一、穂山雅男：海水機器の腐食—損傷とその対策、科学図書出版 p.173（2002）		本資料の 作成者名 尾崎敏範	
整理番号 Ozaki-027	資料のタイトル： 海水機械構造物における純銅管の孔明き腐食損傷			
失敗事例のタイトル： .高流速な海水中では純銅管が腐食しやすい。			一次原因（材料要素）：材料選択不良、 海水腐食、流動加速腐食	
機種：海水機器の計測器用配管 使用期間：3年間	部品：純銅管 寸法；φ10mm、肉厚 0.4 mm	鋼種：純 Cu,OHC 硬さ：	使用環境：海水 水質：	
<p>損傷発生時の状況：</p> <p>①図 1a)は、海水機械計測器配管に使用した純銅管（容易に変形し施工しやすい）の使用状況のスケッチである。</p> <p>②使用状況は、管内流速が 0.1m/s、管外は海面に露出され波飛沫に曝されている。3年間使用后、波飛沫が強く当たる管外より全面腐食し、その一部に貫通孔が明き、計測不能に到った。</p>				
<p>調査内容とその結果</p> <p>①純銅は流動海水中において大きな腐食速度を有するが、管内流速が小さいので「問題なし」と判断して使用した。しかし、管外に波浪が存在することを忘れて設計した。</p> <p>②再現試験結果を図 1 b)に示す。海水中における腐食速度は、流速と溶存酸素濃度に強く影響される。管内流速が 0.1m/s 程度に小さければ、腐食寿命は十分長いものと期待される。</p> <p>③しかし、上記実使用環境に近い溶存酸素～8ppm（大気飽和）、流速 1 mにおける腐食速度は、0.9mm/4 ヶ月程度となり、腐食寿命は格段に減少する。これは海水中で形成される銅酸化物皮膜が多孔質であり、高流速に耐え難いと思われる。このように見ると、銅管外表面に波飛沫が掛かれば比較的容易に穴あき腐食損傷に到ることが推測される。</p>				
<p>損傷発生のシナリオ：</p> <p>①純銅管を海水構造物として使用した。銅管外表面には、波飛沫が掛かるので実質的に高流速、高溶存酸素濃度の環境になった。その結果、腐食速度が増大し、管外より全面腐食し貫通孔が明いた。</p>

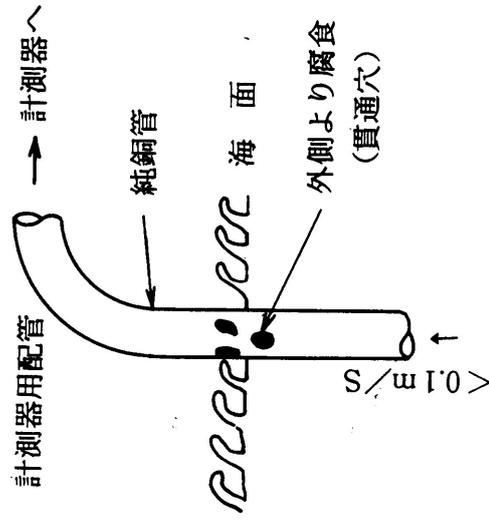
a) 腐食損傷状況、

図1 海水機械計測器配管に使用した純銅管の使用状況と再現試験結果、
(管内流速が 0.1m/s、管外は海面に露出され波飛沫に曝されている)

<p>対策（損傷発生時にとられた対策あるいは現在とるべきと考えられる対策）</p> <p>① 本損傷原因対策は、銅管外面の波飛沫が強く当たる部分にプラスチック製靴を設置した。 その結果、10年余経過後も損傷に到っていない。</p>				
<p>教訓：海水中では純銅の腐食速度は流速に敏感であることに注意が必要である。</p>				
備考				
失敗の主要因		誰が判断した結果生じた失敗と考えられるか		
チェックボックス（を記入：複数可）		チェックボックス（直接作業者の場合、監督者の場合△を記入）		
	当時の技術レベルでは不可抗力	○	設計者	
	情報伝達不備・不足		製作者 / 建設担当者	
	担当者不勉強/教育不十分/意識不足		検査者	
	指示ミス		使用者	
	うっかり、ぼんやり		メンテナンス者	
	その他		その他

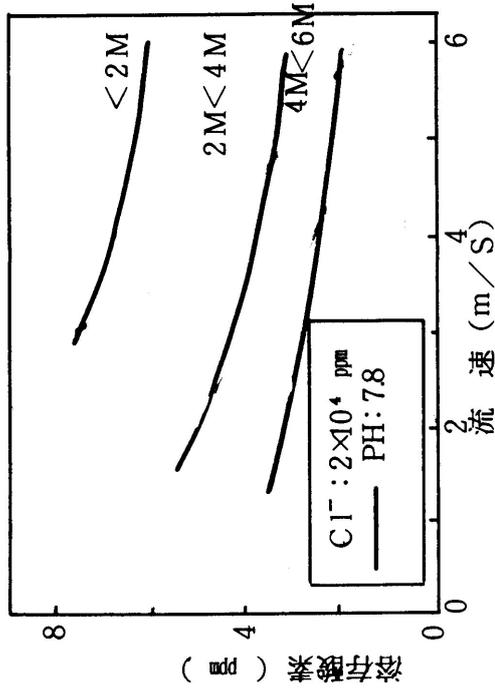
純銅チューブの腐食寿命 (肉厚: 0.9 mm)

b) 純銅管の腐食試験結果
