S/N CB0059035	資料の出典(資料名、著者、巻、号、頁): A 社未公開資料(1995)		本資料の作 成者名 尾崎敏範
整理番号 Ozaki-2003-2	資料のタイトル: ステンレス鋼における異材溶接部の粒界脆化割れ		
失敗事例のタイトル: 銅と接触したステンレス鋼溶接部の粒界脆化割れ、		一次原因(材料要素): 粒界脆化割れ(液体金属脆化)	
機種:熱交換機部品	部品:溶接接続部品	鋼種:SUS304、オーステナイト系 ステンレス鋼	使用環境:大気中
損傷発生時の状況: ①純銅製ベース上に SUS304 鋼製熱交換器部品を乗せ溶接作業を行った。その結果、SUS304 部品母材に割れが生じた。図 1,a)は本溶接部の外観であり、銅と接触した SUS304 鋼母材を貫通した割れが発生している。図 1,b)は割れ発生地点の断面形態である。SUS304 鋼の結晶粒界に沿って銅が侵入し、割れが進行している。			
調査内容とその結果: 上記損傷形態より、本損傷原因は、典型的な粒界脆化脆化割れと推測される【文献 1,2】。 ステンレス鋼は、銅および亜鉛と接触した状態で高温に加熱されると、「粒界脆化割れ」と呼ばれる割れの生ずることが知られている。割れ地点の結晶粒界を詳細に機器分析すると銅(あるいは亜鉛)の侵入が明確に確認される。結晶粒界中に銅や亜鉛が優先的に侵入する機構は液体金属脆化説、原子間結合力の低下説、などで説明されている。 オーステナイト系ステンレス鋼は、結晶粒界が活性な為、本損傷が発生しやすく、マルテンサイト系ステンレス鋼や炭素鋼にはほとんど発生しないことが知られている。			
損傷発生のシナリオ: ① 銅とステンレス鋼が接触状態で高温に加熱される。 ② 銅原子がステンレス鋼の粒界に沿って侵入する。 ③ その結果、結晶粒界が脆化し、割れを発生する。			
対策(損傷発生時にとられた対策あるいは現在とるべきと考えられる対策): 本損傷を防止するには、ステンレス鋼の熱処理や溶接作業において銅や亜鉛とステンレス鋼を接触させないことが大切である。オーステナイト系ステンレス鋼を亜鉛めっき鋼板やジンクリッチペイント塗装鋼板と異材溶接する場合は、亜鉛めっき膜やペイントを十分除去することが絶対条件である。また、ステンレス鋼の熱処理作業は部品台や支持材として安易に純銅板や純銅線を使用しないことも大切である。

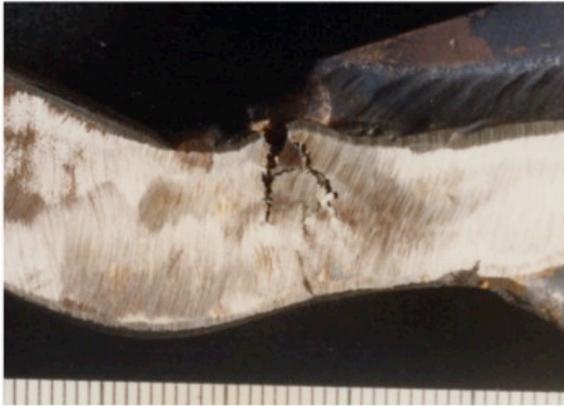
a) SUS304/銅、溶接部の外観

図1、SUS304鋼/銅、異材溶接部に発生した割れ形態

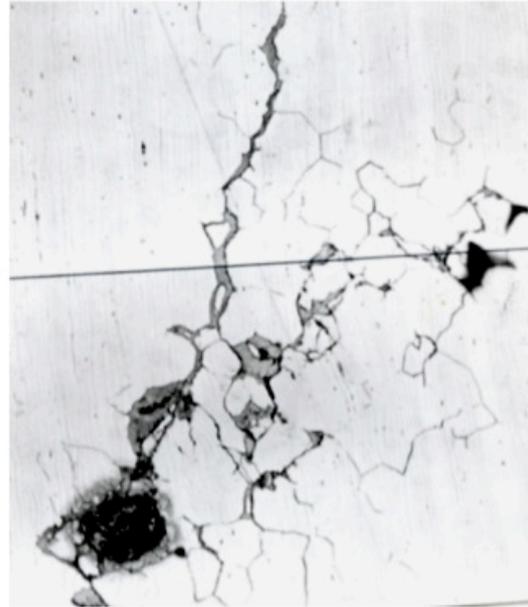
b) SUS材の断面形態
