S/N CB0059036	資料の出典(資料名、著者、巻、号、頁): A 社未公開報告書(1980)		本資料の作成者名 尾崎敏範
整理番号 Ozaki-2003-3	資料のタイトル: Cr めっきした回転体部品の疲労破壊		
失敗事例のタイトル: 硬質 Cr めっき膜の割れを起点とした回転体部品の疲労破壊		一次原因(材料要素): 疲労破壊	
機種: 流体機械 使用期間: 1 年間余	部品: 軸スリーブ	鋼種: SUS304、オーステナイト系 ステンレス鋼 硬さ:	使用環境: 淡水 水質:
<p>損傷発生時の状況:</p> <p>図 1 は最外層に硬質 Cr めっき膜(膜厚み: 500 μm)を付与した SUS304 鋼製流体機械軸スリーブの割れ発生状況である。a)はその全景、b)は割れ発生部分の拡大写真である。</p> <p>割れは硬質 Cr めっき膜に当初から存在していた亀甲状の微小な割れ、あるいは Cr めっき膜最外層をグラインダー研磨した際に発生した割れを起点として発生し、その地点が応力集中することで疲労割れが下地の SUS304 鋼に継続され、大きな割れへと進行したものと推測される。</p> <p>なお、Cr めっきに代えて、金属溶射材を付与した場合も基本的には同じ障害が発生した。</p>			
<p>調査内容とその結果:</p> <p>本軸スリーブの設計思想は、軸スリーブの外周に摺動部分が存在するので、その摺動性能の向上を目指し、硬質 Cr めっきを施したものである。</p> <p>しかし、硬質 Cr めっき膜に当初から微小な割れが存在していたとの認識はなかった。また、仮に微小な割れが存在しても、それが疲労破壊に対し応力集中源になるとの認識も欠落していた。</p>			
<p>損傷発生のシナリオ:</p> <ol style="list-style-type: none"> ① 硬質 Cr めっき膜に当初から微小な割れが存在、 ② 微小な割れが SUS304 素地まで進展することで、応力集中源となる。 ③ 疲労割れが下地の SUS304 鋼に継続され、大きな割れへと発展。

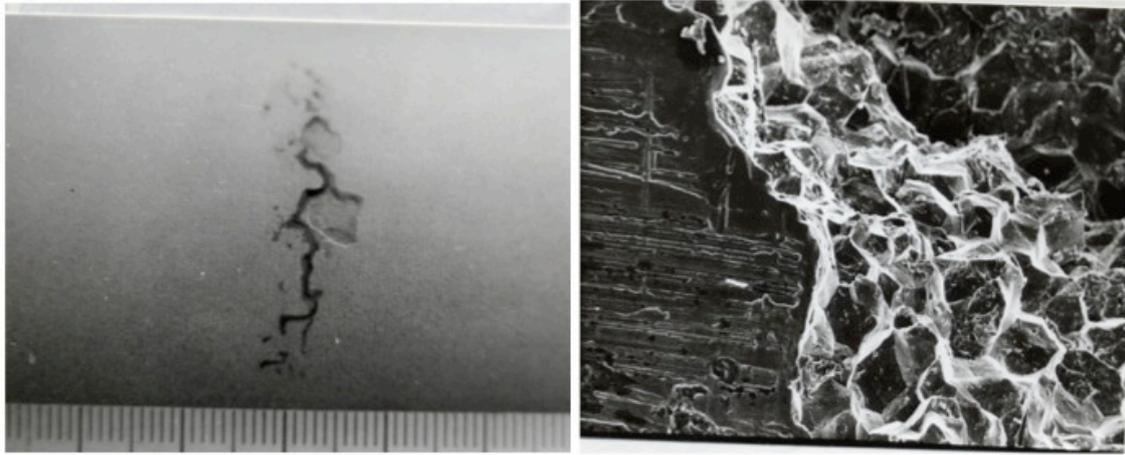
図1 Crめっきを施した回転体部品の割れ形態

a) Crめっき部品の割れ全景

b)割れ起点地点の拡大

<p>対策(損傷発生時にとられた対策あるいは現在とるべきと考えられる対策):</p> <p>基本的に、流体機械の軸スリーブのような強度メンバーへ硬質 Cr めっき膜や溶射材の付与を禁止する。めっき膜の付与が不可避であれば割れが発生しにくい軟質めっき膜(たとへば、Ni めっき膜、ポーラス Cr めっき膜)を選択する。</p>			
<p>教訓: 強度メンバーへ硬質 Cr めっき膜や溶射材の付与を禁止する。</p>			
備考			
失敗の主要因		誰が判断した結果生じた失敗と考えられるか	
チェックボックス(○を記入: 複数可)		チェックボックス(直接作業者の場合○、監督者の場合△を記入)	
	当時の技術レベルでは不可抗力	○	設計者
○	情報伝達不備・不足	○	製作者 / 建設担当者
○	担当者不勉強/教育不十分/意識不足		検査者
	指示ミス		使用者
	うっかり、ぼんやり		メンテナンス者
	その他		その他
