| 整理番号<br>Ozaki-2003-4 | 資料のタイトル:<br>高濃度残留塩素環境中におけるステンレス鋼の全面腐食 | | |
| 失敗事例のタイトル:<br>密閉した海水中における電気防食に伴うステンレス鋼の全面腐食損傷 | | 一次原因(材料要素):<br>全面腐食 | |
| 機種:海水ポンプ<br>使用期間: | 部品:ポンプ羽根車 | 鋼種:SCS13 ステンレス鋳鋼<br>硬さ: | 使用環境:常温海水<br>水質:高濃度残留塩素 |

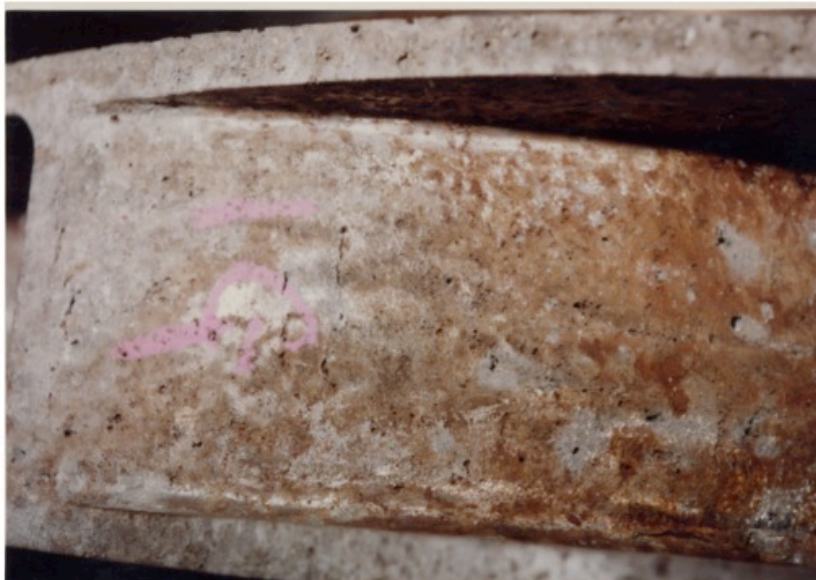
| <p>損傷発生時の状況:</p> <p>図1はSCS13ステンレス鋳鋼における海水ポンプ羽根車表面の拡大写真である。化学成分や金属組織は健全であるが、著しく全面腐食しており、局部的には2~7mmの腐食浸食が見られる。</p> <p>本ポンプの使用環境は、図2に示す如くバルブを閉じた密閉配管内の海水中で外部電源方式で電気防食しており、陽極側より塩素ガスが継続して発生していた。その結果、密閉された海水の残留塩素濃度は、著しく高濃度になっていたものと推定される(測定値は不明)。</p> | | | |
| <p>調査内容とその結果:</p> <p>ここで、参考として、図3に高濃度残留塩素淡水中におけるSUS304ステンレス鋼の腐食速度を示す<sup>1)</sup>。流速が小さく、残留塩素濃度が高い環境における腐食速度は、ステンレス鋼と言えども、それ以外の環境中に比べ、著しく大きな腐食速度を有することが明らかである。</p> <p>従って、図1に示したステンレス鋼の腐食損傷は高濃度残留塩素(高い酸化力を有す)による全面腐食と推察される。</p> | | | |

図1、高濃度残留塩素環境中におけるSCS13鋼の  
全面腐食損傷

| <p>対策(損傷発生時にとられた対策あるいは現在とるべきと考えられる対策):</p> <p>バルブを全閉とせず、高濃度残留塩素環境が形成しない工夫する。また、電気防食は適正電流で行う。</p> | | | |

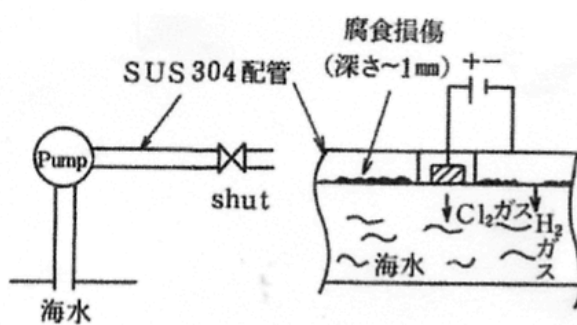
| <p>損傷発生のシナリオ:</p> <p>① 電気防食を継続した状態でバルブを閉じ、密閉環境を形成した。</p> <p>② 電気防食の陽極側より塩素ガスが継続して発生した。</p> <p>③ 高濃度残留塩素環境が形成され、ステンレス鋼と言えど、著しく全面腐食損傷した。</p> | | | |

図 2、密閉した海水中における電気防食  
による残留塩素の発生状況

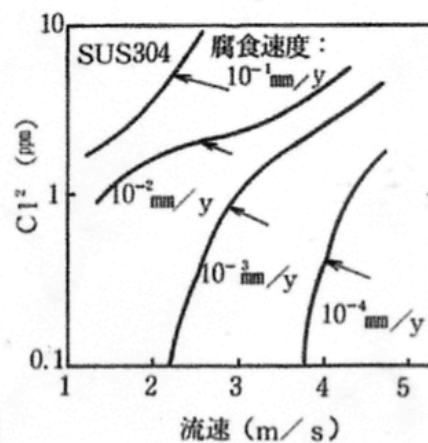
図 3、残留塩素含有淡水中における  
SUS304 鋼の平均腐食速度
