S/N CB0059042	資料の出典(資料名、著者、巻、号、頁など) 尾崎敏範:事例で探すステンレス鋼選び、工業調査会、p.95(2004)		本資料の 作成者名 尾崎
整理番号 尾崎—1	資料のタイトル: スラリーを含有する高温ナフサ中における炭素鋼製インペラの腐食減肉		
失敗事例のタイトル: 炭素鋼の腐食速度は取扱い液の化学組成の他に流速や含有固形物に強く依存する。		一次原因(材料要素): エロージョン・コロージョン	
機種: ナフサ搬送ポンプ、口径Φ150、 使用期間:2ヶ月	部品: インペラ外形サイズ:~ Φ300mm	鋼種: インペラ SC46、炭素鋼 (硬度 Hs37)、	使用環境: スラリー含有ナフサ、 使用温度:160℃
損傷発生時の状況: ① スラリーを含有する高温ナフサを搬送する中型ポンプにおいて、炭素鋼製インペラが2ヶ月間と言う短期間にインペラ羽根がなくなるほど激しく減肉した(図1)。減肉速度は18mm/年に相当する。 ② ポンプの炭素鋼製軸材も同様に激しく減肉した。しかし、スラリーが強く接触しないポンプ構造なので、その減肉速度は2mm/年以下である。			
調査内容とその結果: ① インペラ付着スケールを分析するとFe、S、Cl、NH ₄ 、CNが検出された。その結果、取り扱いナフサの腐食性は強腐食性と判断される。また、使用液温は160℃と高い点も腐食速度が増大した要因と推定される。 ② 本ナフサ中には2g/L程度のスラリーが含有されている。			
損傷発生のシナリオ: ① 一般に、ガソリン、重油など精製された鉱物油中では、炭素鋼の腐食速度は極めて小さい。従って、従来より炭素鋼製ポンプが長期間問題なく使用されてきた。 ② しかし、本使用環境中には上記腐食性成分が存在すると共に、大量のスラリーが含有される。その結果、固形物が高速で接触するインペラに激しいエロージョン・コロージョン損傷が生じたものと思われる。			
対策(損傷発生時にとられた対策あるいは現在とるべきと考えられる対策): ①取扱い液が強腐食性で且つ、固形物を含む場合には、ポンプインペラ材料として炭素鋼や鋳鉄に代えて耐食性および耐エロージョン性に優れるステンレス鋼を使用する。

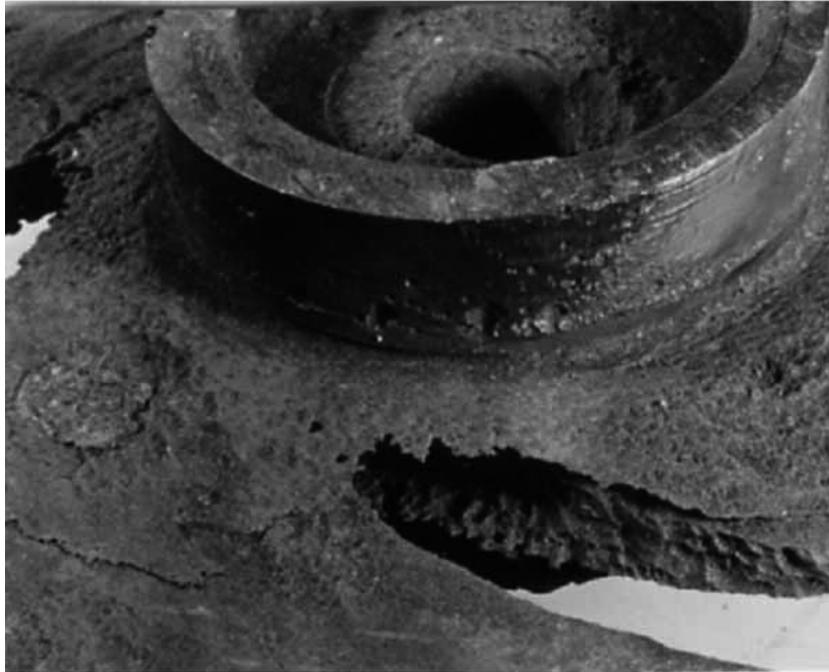
図 1 スラリーを含有する高温ナフサ中における炭素鋼製インペラの腐食減肉状況
