S/N CB0059043	資料の出典(資料名、著者、巻、号、頁など) 尾崎敏範:未発表資料		本資料の 作成者名 尾崎
整理番号 尾崎-2	資料のタイトル: 鋳鉄製ポンプ出口配管のエロージョン損傷		
失敗事例のタイトル: ポンプ出口配管のエロージョン・コロージョン損傷		一次原因(材料要素): エロージョン・コロージョン	
機種: φ250 ヒドロスタルポンプ、 使用期間 7ヶ月(連続運転)	部品:ポンプ出口配管 寸法:入口φ300、出口φ180mm、長さ 350mmのラップ構造、肉厚10mm	鋼種: FCD45、炭 素鋼	使用環境: 下水処理汚染淡水、固形物 を含有、
<p>損傷発生時の状況:</p> <p>① 損傷発生配管部品はポンプ吐出し側直下に存在するので液流れ(旋回流)および含有固形物によるエロージョンによって円周方向にナイフで削ったような規則的減肉が発生している(図1)。</p> <p>② 短期間に管が著しく減肉し、貫通穴が発生し水漏れした。平均損傷速度は17mm/年程度である。</p>			
<p>調査内容とその結果:</p> <p>①ポンプ直下の液流れが乱れた部分、特にベンチュリーによる縮流地点では含有固形物により著しいエロージョン・コロージョン損傷が発生し、短期間に貫通穴が発生したものと推定される。</p> <p>②同様な損傷は、少量のスケールを含有する高温ボイラー水中においても経験されている。すなわち、炭素鋼配管内面がポンプ吐出し側より100mmまでが乱流により著しく減肉した。減肉は1mmピッチでさざ波状に減肉し、表面が滑らかでスケール付着がない。最大減肉速度は3mm/11年間である。なを、ポンプケーシングより100mm以降の整流部分は、減肉が少なく黒色変色し20μm厚さの緻密なスケールが付着している。</p>			
<p>損傷発生のシナリオ:</p> <p>① ポンプ吐出し側は液乱れ(旋回流)が存在するので、配管側壁は平均流速以上に高流速が付与されている。</p> <p>② 特に、液中に固形物が存在すると、エロージョン・コロージョン損傷が発生しやすい。</p> <p>③使用した鋳鉄は耐エロージョン・コロージョン性が劣るので、本損傷が発生したものと推測される。</p>

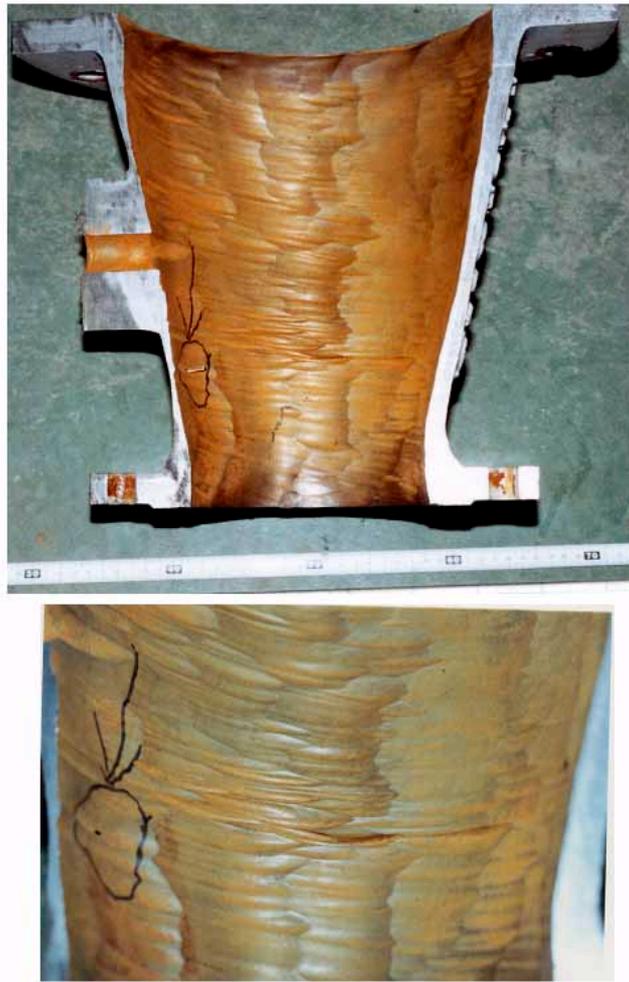
図 1, 鑄鉄製ポンプ出口配管のエロージョン・コロージョン損傷

<p>対策(損傷発生時にとられた対策あるいは現在とるべきと考えられる対策):</p> <p>①配管材料を耐エロージョン・コロージョン性に優れたステンレス鋼に変更する。</p>			
<p>教訓:</p> <p>①。ポンプ出口配管は流れの乱れや含有固形物量によりエロージョン・コロージョン損傷が生じやすく注意が必要である。</p>			
備考			
失敗の主要因		誰が判断した結果生じた失敗と考えられるか	
チェックボックス(○を記入:複数可)		チェックボックス(直接作業者の場合○、監督者の場合△を記入)	
	当時の技術レベルでは不可抗力	○	設計者
	情報伝達不備・不足		製作者 / 建設担当者
○	担当者不勉強/教育不十分/意識不足		検査者
	指示ミス		使用者
	うっかり、ぼんやり		メンテナンス者
	その他		その他
