SIN-054	資料の出典(資料名、著者、巻、号、頁など) 非公開資料(私信)		本資料の 作成者名 篠原孝順
整理番号 SIN-054	資料のタイトル		
失敗事例のタイトル 熱炭酸カリ溶液による CO2 除去系の炭素鋼製塔の壁面開口・漏洩			一次原因(材料要素) エロージョン・コロージョン
機種 CO2 吸収液再生塔(Benfield プ ロセス)	部品 塔壁	材料 SM50B、炭素鋼	概略の寸法 4,900&4,100ID x 27t x 66,150H
損傷発生時の状況 アンモニアプラントにおいて、運転開始 2ヶ月後に CO2 吸収液再生塔(Fig.1、102E)中段部・液分散板取付け部(塔下部へのディストリビューター)付近の塔壁にクラック状開口が発生しプロセス液(K2CO3, KHCO3, DEA,V2O5: 0.8 kg/cm2G, 123 °C)が漏出した。塔外面からクラックにラバーを詰込み金属バンドで締付けて漏れを止め運転を継続しようと試みたが成功せず、漏出開始後 13 日目にプラントを停止した。			
調査内容とその結果 プラント停止後、開放点検、損傷部からの切出し試験片に対する各種検査、腐食再現試験&電気化学試験、運転データ解析、損傷部付近の強度解析など:ディストリビューター・サポートリング(炭素鋼)をはさみ 300 x 500 範囲の塔壁に内面側から穴が開いており(Fig.2)、ディストリビューター(316 鋼)は開口側半周が落ちていた(Fig.3)。この開口は、内面からの溶失によって生じているが、これは、ディストリビューターの振動・変位・変形によって想定外の液流れが発生したため、壁内面の不動態皮膜が局部的に破壊されたことによって引起されたエロージョン・コロージョンである、と判定された。このプロセス液中で炭素鋼が活性域に置かれると、最大 12mm/週 程度の速度で腐食が進むと推定される。			
損傷発生のシナリオ ディストリビューターの現場における組立てが不適確であったため、運転開始とともに一部においてサポートリングとの間でフレットイングが起り(Fig.4)、その箇所のサポートリングが腐食消失していった。その結果予期せざる液流れがディストリビューター端から起り(Fig.5)、塔壁内面からのエロージョン・コロージョン発生に至った(Fig.6)。

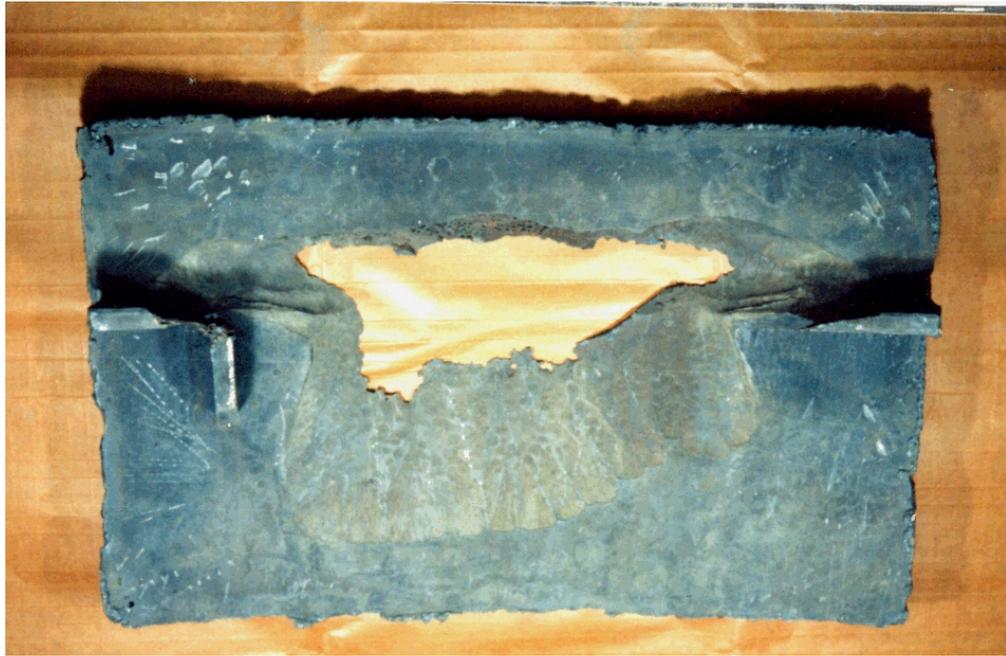
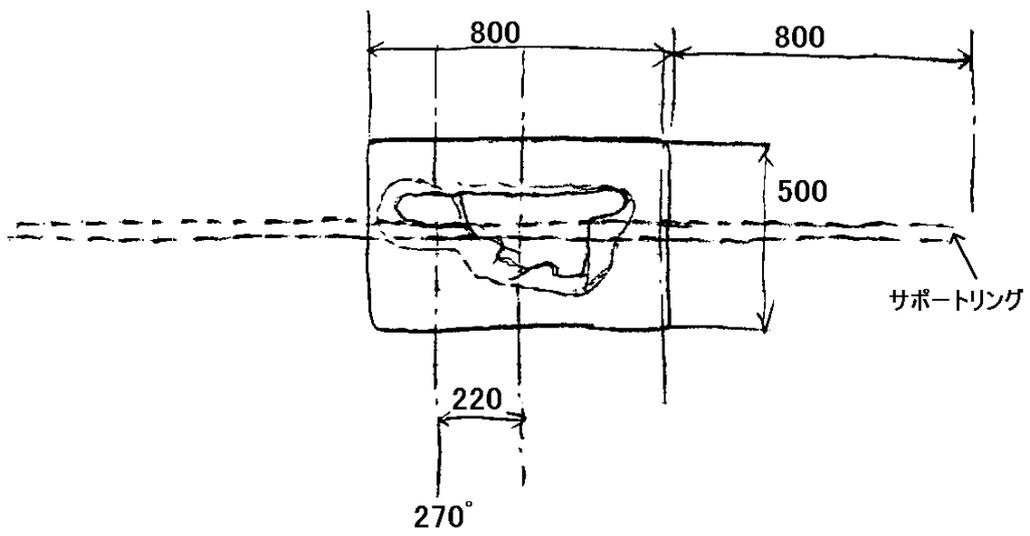
Fig. 2 塔壁の開口

対策(損傷発生時にとられた対策あるいは現在とるべきと考えられる対策) 開口部を中心に塔壁 500 x 800 を切り取り、同材質の新しい板を溶接で取付けた(X 開先、被覆アーク溶接)。さらに、塔内面側に 700 x 1,000 x 5t の 316 鋼板を取付けた(309 TIG 溶接、Fig.7)。新しい内部部品を規定通りに取付けて運転を再開し、以降 20 年以上トラブルなく稼働を続けている。			
教訓 本アンモニアプラントは設計・機器買付けをエンジニアリング会社に外注し、建設はオーナー自ら行う方式(FOB 契約)をとっていた。アンモニアプラントの CO2 除去系は、液ホールドアップが大きいため塔槽、配管、ポンプなどの機器が大きくなるので炭素鋼系材料を使用し、V+5 を用いて不動態化させることで防食を確保している(ただし、不動態皮膜・Fe3O4 の強度が低いため、流動の激しい部分や濡れ/乾きのある部位には 18-8 系ステンレス鋼を使用する)。工業化途上国へのプラント輸出においては、建設担当者、オペレーター、保全担当者などにかかる材料選択・機器設計の背景を十分に理解させる教育への配慮が必要である。			
備考			
失敗の主要因		誰が判断した結果生じた失敗と考えられるか	
チェックボックス(○を記入:複数可)		チェックボックス(直接作業者の場合○、監督者の場合△を記入)	
<input type="checkbox"/>	当時の技術レベルでは不可抗力	<input type="checkbox"/>	設計者
<input type="radio"/>	情報伝達不備・不足	<input type="radio"/>	製作者 / 建設担当者
<input type="radio"/>	担当者不勉強/教育不十分/意識不足	<input type="checkbox"/>	検査者
<input type="checkbox"/>	指示ミス	<input type="checkbox"/>	使用者
<input type="checkbox"/>	うっかり、ぼんやり	<input type="checkbox"/>	メンテナンス者

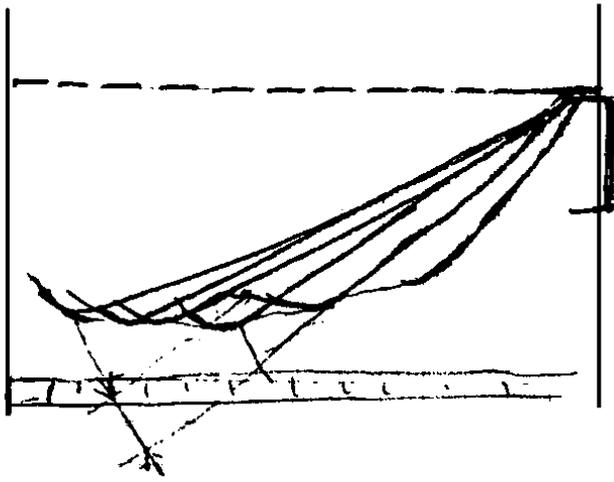
Fig.3 ディストリビューターの
落下

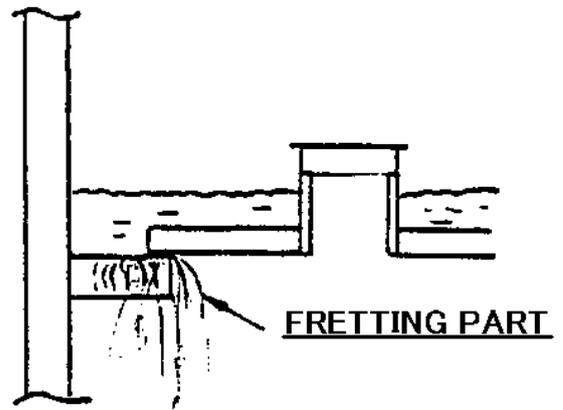
Fig.4 ディストリビューターと
サポートリング間でのフレッ
ティング

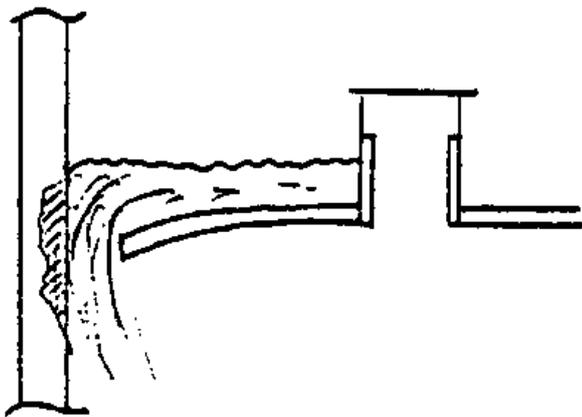
Fig.5 塔壁のエロージョン・コロージョン

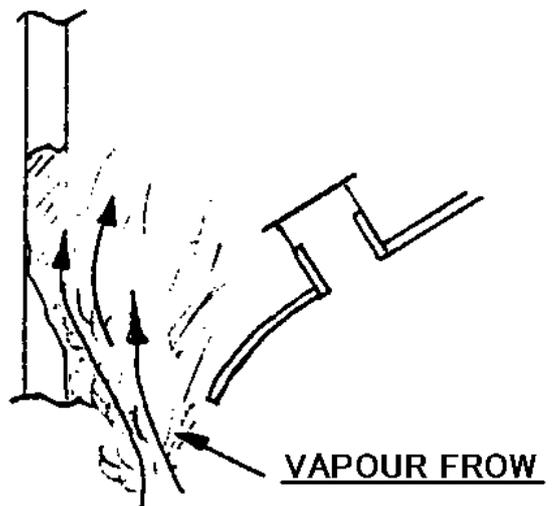
Fig.6 塔壁のエロージョン・コロージョン

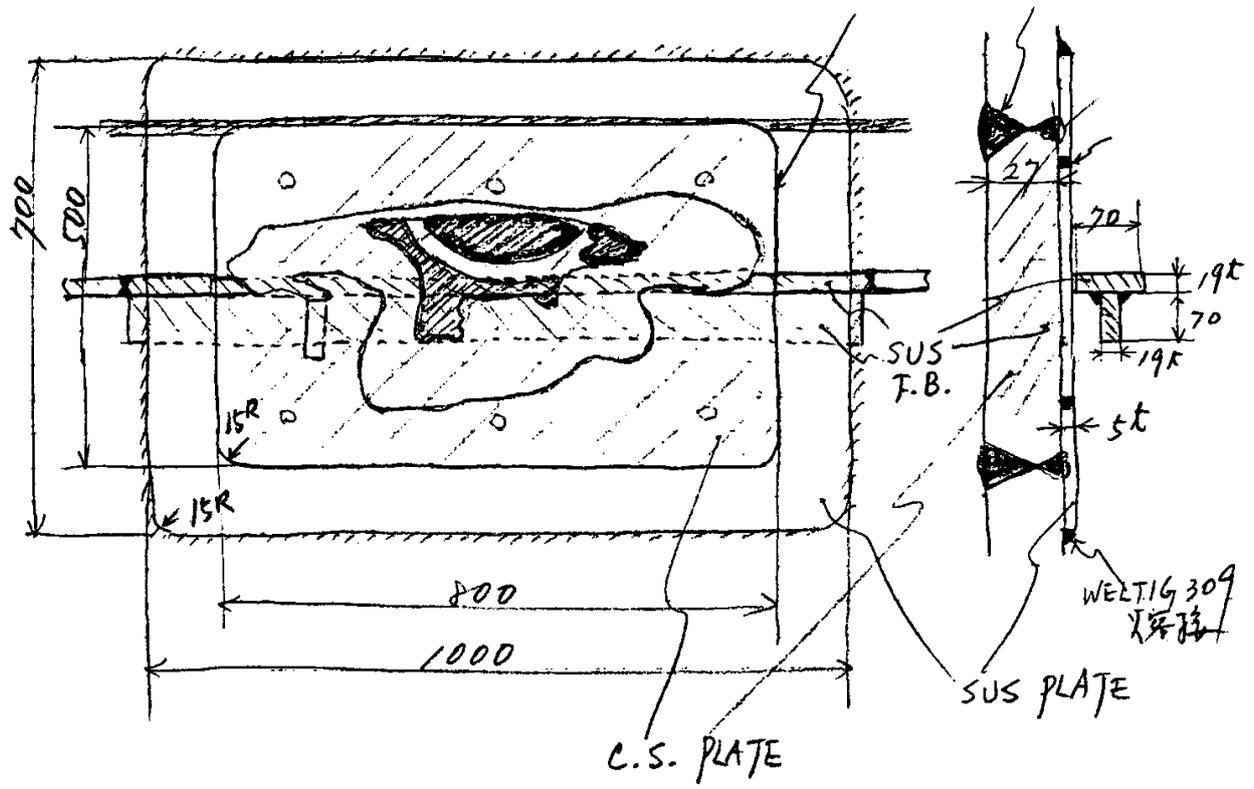
Fig. 7 開口部の補修
