SIN-055	資料の出典(資料名、著者、巻、号、頁など) W.J.Neil, Jr.: Materials Performance, 50(May 2001) & 非公開資料(私信)		本資料の 作成者名 篠原孝順
整理番号 SIN-055	資料のタイトル Use of High Nickel Alloys in the Petroleum Refining Industry		
失敗事例のタイトル ベンチュリー・スクラッパーの局部減肉・漏洩			一次原因(材料要素) エロージョン・コロージョン
機種 石油精製プラント 連続再生式 接触改質装置	部品 ベンチュリー・スクラッパ —	材料 HastelloyB-2(UNS N10665)、Ni 基合金	概略の寸法 320OD x 2,000H
損傷発生時の状況 触媒再生塔オフガス(N ₂ , CO ₂ , H ₂ O, O ₂ , HCl, Cl ₂)から苛性水溶液(NaOH: 約 2%)を用いて HCl, Cl ₂ を除去するベンチュリー・スクラッパーが、運転開始 9 ヶ月後に胴部溶接線近傍にピンホールが発生して漏洩した。セメント物質による漏洩防止、続いて外面からクランプ取付けによる漏洩防止を行ったが成功せず、1.5 ヶ月後に運転を停止し、スクラッパーの取替えを行った。			
調査内容とその結果 開放点検、損傷部の諸検査: 漏洩はスプレーノズル出口近くの胴部で起っており(Fig. 1)、開口部周辺では胴厚(3.2mm)が腐食またはエロージョンを伴った腐食によって 1.5~2.0mm 減少している。開口部から十分離れた位置においても、腐食によって 0.8~1.0mm の胴厚の減少が起っている。 運転データの解析: イニシャル・スタートアップから約 5 ヶ月間、ポンプシステムの不調により苛性の供給が不足気味であったことが確認された。その結果、循環スプレー液に塩化物塩が析出していた可能性が考えられる。			
損傷発生のシナリオ 液滴を伴った本プロセスガス(480℃~45℃)に対する Hastelloy B-2 の耐食性が不十分であったため、液滴のエロージョン効果が加重される部位では 9 ヶ月で 3.2mm の胴板を貫通する激しい腐食が、エロージョン効果のない部位でも 1.0~1.3mm/年と高速の腐食が起り、ベンチュリー・スクラッパーを使用不能にした。 最初の 5 ヶ月間の運転不備により生じた可能性のある循環スプレー液中の析出物の悪効果は、否定はできないがせいぜい本事故発生時期を早めた程度で、損傷の本質を左右するものではない。

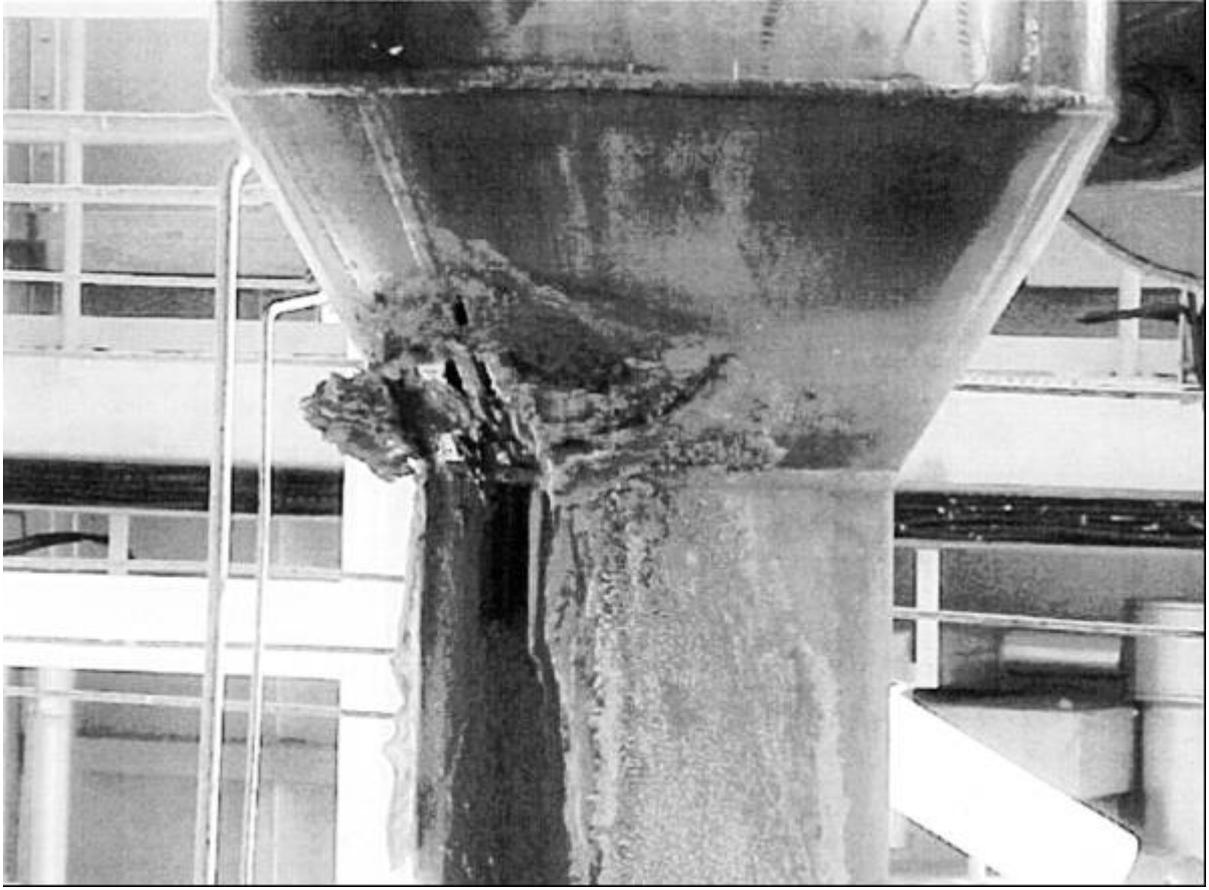
Fig1-3 漏洩発生部 写真

対策(損傷発生時にとられた対策あるいは現在とるべきと考えられる対策) Hastelloy B-2 の耐塩酸性については多くの実績があるがこれらは還元性雰囲気下のもので、Cu ²⁺ 、Fe ³⁺ などが共存する酸化性雰囲気下ではその耐食性は大きく低下する。本プロセスガスには少量ではあるが O ₂ (0.6~0.8vol%)が含まれており、このため激しい腐食発生となったと判断される。 酸化性雰囲気下の塩酸に適した Hastelloy C-2000(UNS N06200)でベンチュリー・スクラッパーを再製作して用いたところ全く損傷はなく、2.8 年後までの点検において内面機械加工跡がはっきりと確認できる状態が保たれている。			
教訓 本接触改質プロセスには実に多くの実績があったため、かえってこれが基本設計時にライセンサーが少量 O ₂ の存在を軽視する結果に繋がったことも考えられる。			
備考			
失敗の主要因		誰が判断した結果生じた失敗と考えられるか	
チェックボックス(○を記入:複数可)		チェックボックス(直接作業者の場合○、監督者の場合△を記入)	
<input type="checkbox"/>	当時の技術レベルでは不可抗力	<input type="checkbox"/>	設計者
<input type="checkbox"/>	情報伝達不備・不足	<input type="checkbox"/>	製作者 / 建設担当者
<input type="checkbox"/>	担当者不勉強/教育不十分/意識不足	<input type="checkbox"/>	検査者
<input type="checkbox"/>	指示ミス	<input type="checkbox"/>	使用者
<input type="checkbox"/>	うっかり、ぼんやり	<input type="checkbox"/>	メンテナンス者
<input type="checkbox"/>	その他	<input type="checkbox"/>	その他
