SUZ-013	資料の出典（資料名、著者、巻、号、頁など） 北村義治、.:「防蝕技術」、p.209, 地人書館(1997).		本資料の 作成者名
整理番号 6 5	資料のタイトル VRC 濃縮缶の酸腐食		
失敗事例のタイトル チタン製蒸発蒸気再圧縮型濃縮缶の酸腐食			一次原因（材料要素） 全面腐食、酸腐食
機種 蒸発蒸気再圧縮式、液膜流下 型濃縮缶、多管式熱交換器	部品 加熱熱交チューブ	材料 チタン	概略の寸法
損傷発生時の状況 pH1.5の硫酸酸性アミノ酸溶液を濃縮するチタン製多重効用濃縮缶を、省エネルギーを図るためVRC（蒸発蒸気再圧縮式）濃縮缶に変更、蒸発温度80～90℃で運転を開始したところ、チューブに約半年で貫通腐食を生じ運転不能となった。蒸発加熱器を開放、点検したところ管内部に炭化した厚いスケールが固着し、その下でチタンが激しく腐食されていた。			
調査内容とその結果 これまでの多重効用缶では加熱器にスケールが付着すると伝熱係数が低下し必要な蒸発能力が得られなくなるので運転を停止し洗浄に入る。しかしこのVRCではスケール付着による能力低下を補填するために加圧圧縮蒸気の温度を最高150℃まで上げ所定の蒸発能力を確保するように制御系が働くように設計されていた。			
損傷発生のシナリオ 運転開始後ほどなくして加熱缶にスケールリングが始まり、本来ならこれにより起こる蒸発能力の低下が圧縮蒸気の温度上昇でカバーされて顕在化せず、このまま運転が継続された。加熱面の温度上昇によりこの系におけるチタンの耐食限界（～100℃）を超えた運転が続けられて破損に至った。			
対策（損傷発生時にとられた対策あるいは現在とるべきと考えられる対策） 重要運転管理項目として加熱蒸気温度を重視し、これが一定値を超えると必ず洗浄操作に入るように変更した。			
教訓 多重効用缶からの変更を単なる機種の変更と受けとめ、腐食的に決定的な条件変化が伴っていたことを見落としていた。細部にわたる腐食条件の把握（特に材料の「その場」における条件、伝熱面の温度なら加熱側の温度）が重要であることを再認識した。

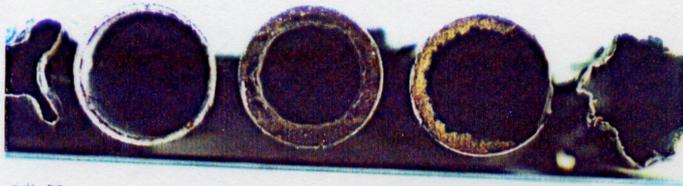
写真10 (Ⅲ-18)

11E 42-7
抜管サンプルの断面
スケールの状況

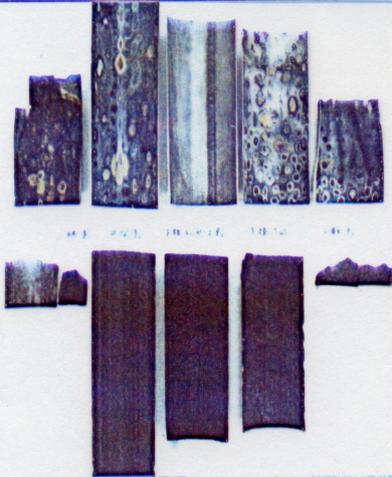
写真11 (Ⅲ-20)

11E 42-7
抜管サンプル(半割り後)

上部が42-7,
下部がステール

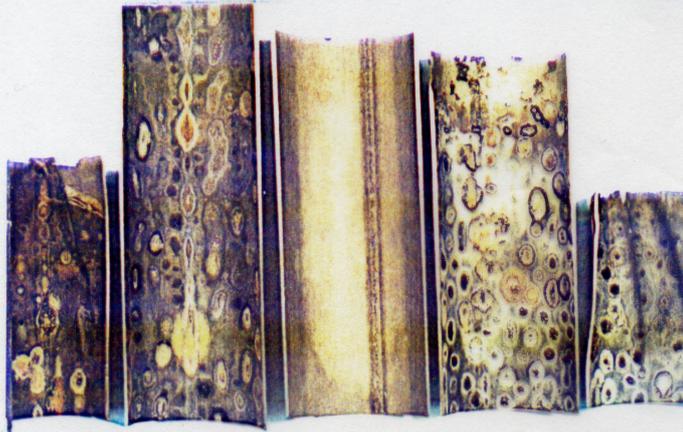
写真12 (Ⅲ-22)

11E 42-7
写真11の拡大
