SUZ-016	資料の出典（資料名、著者、巻、号、頁など） 北村義治、.:「防蝕技術」、p.210, 地人書館(1997).		本資料の 作成者名 鈴木紹夫
整理番号 68	資料のタイトル 塩水送りポンプのエロージョン		
失敗事例のタイトル チタン製ポンプインペラーの石膏スラリーによるエロージョン			一次原因（材料要素） エロージョン
機種 ポンプ、遠心、渦巻き	部品 インペラー	材料 チタン	概略の寸法
損傷発生時の状況 <p>pH1の飽和食塩水を60℃で送るチタン製ポンプの回転数を700rpm（周速度：12m/sec）から約2倍に上げて能力増強をはかったところ、約7ヶ月後にインペラーに激しいエロージョンが発生し、ブレードが著しく擦り減った。</p>			
調査内容とその結果 <p>この飽和食塩水に0.7%の石膏の結晶が含まれていた。材料選定時、低pH、濃厚塩化物に対して最も信頼性が高いチタンを採用し、これが従来の低速運転時には何ら問題を起こさず良好な性能を発揮していたので、この微量の石膏結晶がエロージョン作用を有していることを認識していなかった。運転条件の変更が現場サイド単独でなされ材料担当者への相談が事後になった。</p>			
損傷発生のシナリオ <p>飽和食塩水に0.7%含まれている石膏結晶はインペラー回転数700rpmの条件では何らエロージョン作用を示さず良好な性能を示していた。このポンプの回転数を約2倍に上げた時点でエロージョン作用が顕在化し、表面皮膜のみで耐食性を維持しているチタンの皮膜補修作用が追いつかなくなり激しいエロージョンが起こった。</p>			
対策（損傷発生時にとられた対策あるいは現在とるべきと考えられる対策） <p>年1回、加熱脱水素した後、TIG溶接による肉盛り補修を実施し、寿命を約3年まで延ばした。</p>			
教訓 <p>典型的な皮膜強化型の耐食材料であるチタンはいったん皮膜再生補修作用が追いつかなくなるエロージョン環境では極端に性能が落ちることを実感した。</p>			
備考			
主要因		教訓とすべき対象者	
チェックボックス		チェックボックス

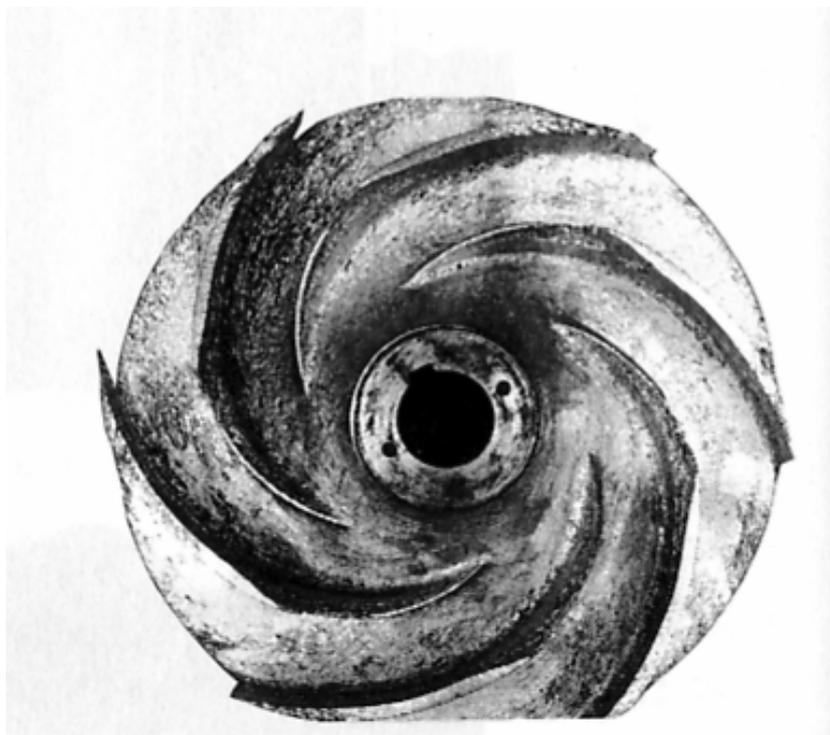
図 9.13 チタン製ポンプのインペラー
に生じたエロージョン
