# チタンの隙間腐食事例

C38 水素ガス冷却器管の隙間腐食

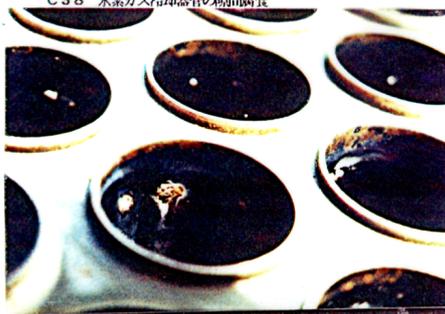
I

熱交換器の管/管束間の外側から生じた隙間腐食が管内側まで貫通した状況。

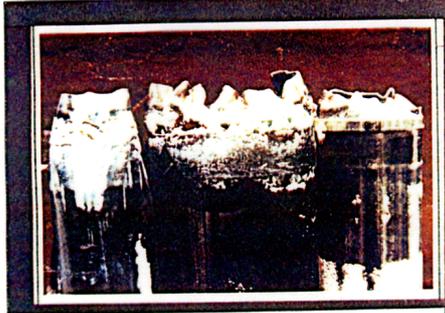
II

隙間腐食は拡管溝の上側に限られ、下側には発生しない。
