SUZ-025	資料の出典（資料名、著者、巻、号、頁など） 日本鉄鋼協会チタン材料研究会：「日本でチタン材料について何を研究しているか」、p.144、(1989)。		本資料の 作成者名 鈴木紹夫
整理番号 89	資料のタイトル 各種装置におけるチタンの腐食例とその対策		
失敗事例のタイトル チタン-パラジウム合金の不動態腐食			一次原因（材料要素） 全面腐食、酸腐食
機種 蒸発缶、多管式、真空濃縮装置	部品 加熱器	材料 Ti-0.15Pd 合金	概略の寸法 管肉厚：0.5mmt
損傷発生時の状況 塩酸 7% を含む有機酸溶液を 70℃ で濃縮する蒸発加熱缶のチューブ（Ti-0.15Pd 合金、0.5mmt）に使用開始後約 10 日で貫通に至る腐食が生じた（侵食度：約 17mm/Y）。			
調査内容とその結果 蒸発温度は 70℃ であるが加熱側には 120℃ の蒸気が使われていた。従って表面温度は 100℃ 以上と推定される。あらためて表面温度に近い沸点で分極測定を実施したところ、Ti-0.15Pd 合金は自然電位は不動態域にあるものの不動態保持電流が約 0.2mA/cm ² もあり、この値はほぼ現実の腐食速度に近い。したがってこの腐食はチタン合金が不動態を保持したまま腐食した結果であると結論された。材料選定は蒸発温度の 70℃ をもとになされていた。			
損傷発生のシナリオ 非酸化性酸中で Pd の低い水素過電圧のために不動態化している Ti-0.15Pd 合金が加熱蒸気による表面温度の上昇で不動態を維持したままその保持電流が上昇し、管の肉厚が薄いことと相俟って早期の腐食貫通に至った。			
対策（損傷発生時にとられた対策あるいは現在とるべきと考えられる対策） より耐塩酸性がすぐれている Zr に材質変更した。			
教訓 高級材質への過信から超薄肉化がはかられやすい。伝熱面においては操作温度と腐食が起こる場所の表面温度が異なる。			
備考			
主要因		教訓とすべき対象者	
チェックボックス		チェックボックス	
	当時の技術レベルでは不可抗力	○	設計者
○	情報伝達不備・不足		製作者 / 建設担当者

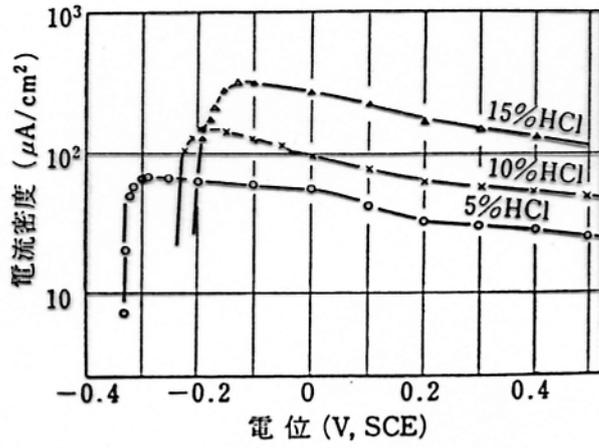
図 8.13 Ti-0.13% Pd 合金の HCl 中のアノード分極曲線 (沸騰)

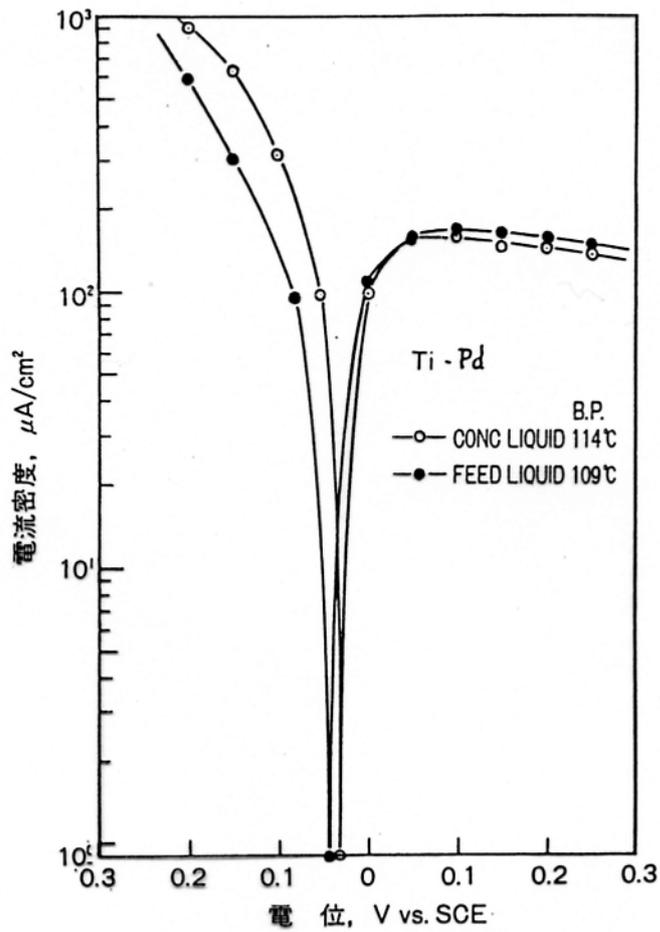
図 3 濃縮前後の溶液中における Ti-0.15Pd 合金の分極特性
