SUZ-028	資料の出典（資料名、著者、巻、号、頁など） 北村義治、.:「防蝕技術」、p.214, 地人書館(1997).		本資料の 作成者名 鈴木紹夫
整理番号 92	資料のタイトル 炭素鋼製植物油抽出缶の熱水による腐食		
失敗事例のタイトル 残留液抜きが不完全な構造による腐食			一次原因（材料要素） クレーター状凹みを伴う 全面腐食、水腐食
機種 回分式抽出缶（第1種圧力容器）	部品 缶体底部	材料 炭素鋼 SS400	概略の寸法
損傷発生時の状況 大豆から大豆油を抽出する回分式抽出缶が使用開始2年で缶底部が激しく腐食された。腐食はクレーター状凹みを伴う全面腐食で、最大侵食度は約1.5mm/Yに達した。			
調査内容とその結果 操作状況：圧偏された大豆フレークとn-ヘキサンを抽出缶に入れ、下部より水蒸気を吹き込んで抽出する。抽出操作終了後、溶剤層は缶底から排出されるが、抜きノズルが缶底から突起して付けられており、残留液が抜けきれない構造になっていた。 水蒸気凝縮水の分析結果：原料の大豆に由来する各種無機塩、含硫たんぱく質の分解生成物である硫化水素、有機酸などの微量成分が検出された。			
損傷発生のシナリオ 抽出溶剤層の下に分層した少量の腐食性成分を含む凝縮水が構造的な不備からバッチ毎の排出操作でも抜けきれず缶底部に残留し、堆積した固形物によるすきま腐食効果と相俟って著しい不均一腐食を生じさせた。			
対策（損傷発生時にとられた対策あるいは現在とるべきと考えられる対策） 法規制上、短期間の運転休止中での抜本的構造改善が困難だったので、耐食金属の溶射による補修と防食を試み、下層が80Ni-20Cr合金、表層がAlの複合溶射を適用し良い結果を得た。			
教訓 防食構造設計および施工な確実な実施が大切である。			
備考			
主要因		教訓とすべき対象者	
チェックボックス		チェックボックス	
	当時の技術レベルでは不可抗力	<input type="radio"/>	設計者
	情報伝達不備・不足	<input type="radio"/>	製作者 / 建設担当者
<input type="radio"/>	担当者不勉強 / 教育不十分 / 意識不足		検査者

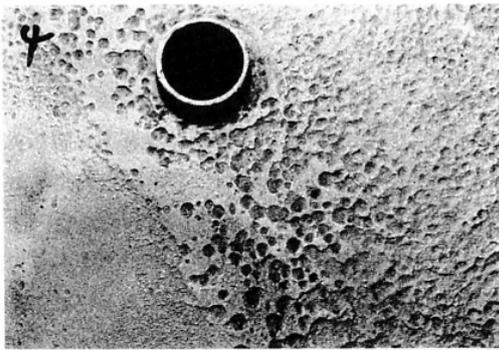
図 9.18 抽出缶底部の腐食状況

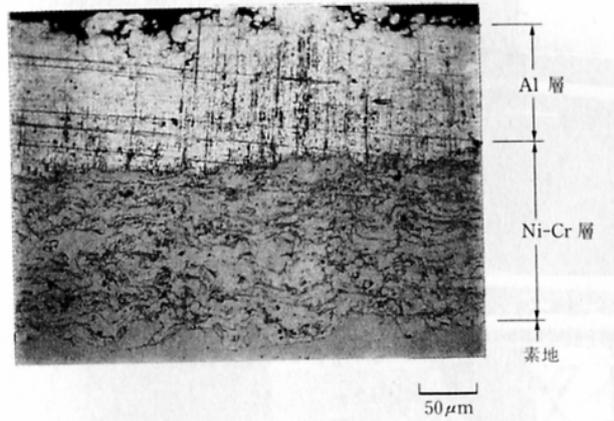
図 9.19 溶射皮膜断面の顕微鏡観察結果(1年後)
