ゴムライニング膨れ事例

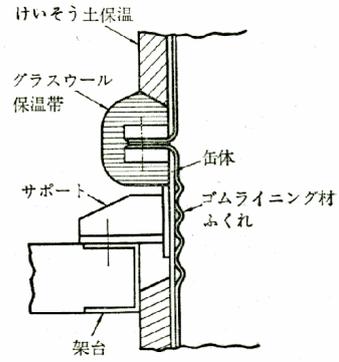
図 6・11 図 6・10 に示したふくれ発生個所の断面
