事例番号: TKW-002
 「回収塩酸による Zr 管の腐食増大」

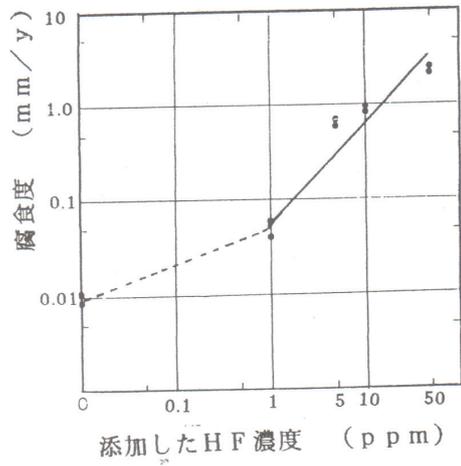
図 1. 20%沸騰塩酸中で Zr の腐食に及ぼす HF 量の影響

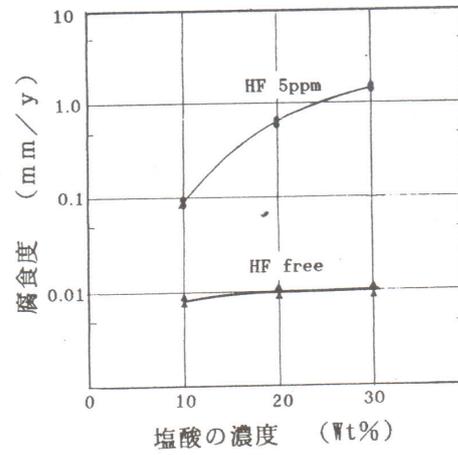
図 2. Zr の腐食に及ぼす HF 5 ppm を添加した沸騰塩酸濃度の影響
