事例番号: TKW-003

「Ta 熱交換器伝熱管拡管部からの漏れ」

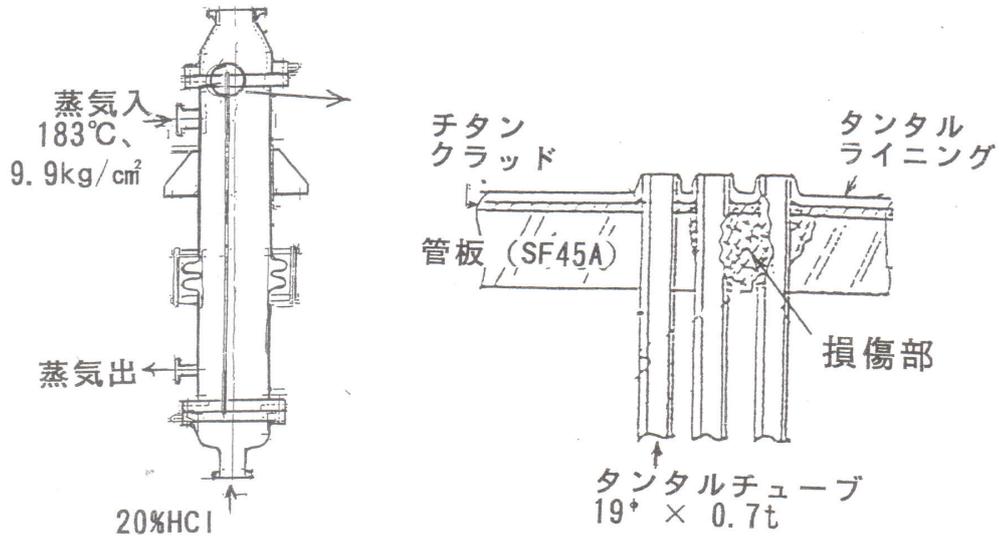
TKW-003	資料の出典（資料名、著者、巻、号、頁など） ・今川博之：日本材料学会腐食防食部門委員会資料 No.198, Vol.36, Part 3 May 28, 1997		本資料の 作成者名 武川哲也
整理番号 27	資料のタイトル Ti・Zr・Ta 材チューブの損傷事例と対策		
失敗事例のタイトル Ta 熱交換器伝熱管拡管部からの漏れ			一次原因（材料要素） 水素脆化
機種 多管式熱交換器	部品 伝熱管	材料 Ta タンタル	概略の寸法
損傷発生時の状況 20% 塩酸を 9.9 kg/cm ² , 183℃ の蒸気で加熱していた Ta 製熱交換器チューブが、使用 2 年で拡管部位から割れて液漏れを生じた(付図)。			
調査内容とその結果 損傷状況から、① 使用条件下での腐食、② 拡管部から機械的に割れを生じ、次いで母材の鉄が腐食されて脆化した。の 2 点が挙げられたが、その識別が困難であった。その後、水素脆化の診断技術を開発し、熱交換器を作り直して 5 年の実績ができたことから、設計・製作の問題であると結論された。			
損傷発生のシナリオ まず、運転時の内部圧力+熱応力+拡管作業で、特定の管に引張り応力が作用して機械的に割れを生じた。次いで母材の鉄が腐食され、その際生じた水素が Ta 中に吸蔵されて脆化した。			
対策（損傷発生時にとられた対策あるいは現在とるべきと考えられる対策） 設計・製作状の問題			
教訓 Ta に隣接する鉄が酸腐食する環境になって、水素を発生すると Ta は容易に水素脆化によって割れを生ずる。			
備考			
失敗の主要因		誰が判断した結果生じた失敗と考えられるか	
チェックボックス（○を記入：複数可）		チェックボックス（直接作業者の場合○、監督者の場合△を記入）	
	当時の技術レベルでは不可抗力	○	設計者
○	情報伝達不備・不足	○	製作者 / 建設担当者
	担当者不勉強/教育不十分/意識不測		検査者
	指示ミス		使用者
	うっかり、ぼんやり		メンテナンス者
	その他		その他

熱交換器概略図および漏れ部の詳細
