事例番号：CB0054008 (TKW-008)

「ポンプインペラー・ケーシングのデポジット剥離による局部腐食」

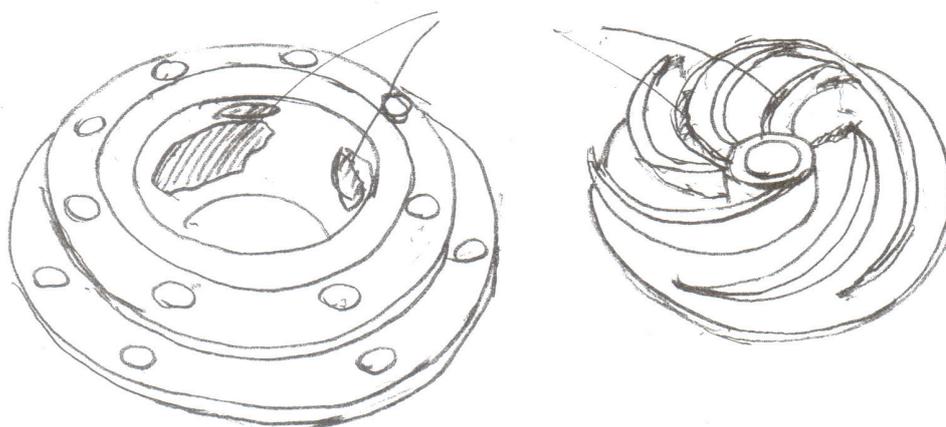
TKW-008	資料の出典（資料名、著者、巻、号、頁など） ・日本材料学会腐食防食部門委員会資料 No.198, Vol.36, Part 6 Nov. 14, 1997: 熊田 誠		本資料の 作成者名 武川哲也
整理番号 3 2	資料のタイトル 事例紹介と設備管理の有り方		
失敗事例のタイトル デポジット剥離による局部腐食		一次原因（材料要素） 局部腐食 ガルバニック 腐食 剥離腐食	
機種 希硫酸ポンプ	部品 インペラー、ケーシング	材料 オーステナイト 系ステンレス鋼 ウォーサイト (19Cr-21Ni- 2.7Si-1.9Mo-1.7Cu)	概略の寸法
損傷発生時の状況 銅精錬における硫酸製造装置で、溶鉱炉ガス洗浄水の循環用として適用されていた希硫酸ポンプである。ポンプはインペラー、ケーシングとも黒いスケールで覆われていたが、約2か月でスケール剥離部分が激しい局部腐食を受けた。また、ケーシングのフランジ部ではすきま腐食も起こっている。インペラースピードは 24m/s (外周)であるが、エロージョン以外の腐食である(付図)。			
調査内容とその結果 ポンプ内面に付着していたスケールは酸化物 (30%) と硫化物 (50%) で構成され、X線回折の結果主に CuO と Cu ₂ S・BiS ₂ であり、構成元素は銅鉱石中に含まれるものである。 アノード分極曲線を測定により、希硫酸中に酸化性の Cu ²⁺ が存在すると、ウォーサイトの腐食が促進されることを示した。			
損傷発生のシナリオ ① 溶液中に浮遊する酸化物と硫化物の微粒子がポンプ内面にスケールのように付着して、あたかも酸化物のような効果を示す。 ② 流速が大きく、乱流が生じるのでポンプ内面でスケールが部分剥離する。 ③ 剥離した部分がアノード、スケールに覆われた部分がカソードとなり、アノードに比べてカソードの面積が大きいため、剥離した部分で激しい局部腐食が起こる。			
対策（損傷発生時にとられた対策あるいは現在とるべきと考えられる対策） 酸化性環境に強い硬鉛製ポンプに変更するとともに、フィルターを設置し、循環水を交換した。

スケール剥離・腐食

ポンプインペラーおよびケーシングの腐食状況スケッチ
