TKW-018	資料の出典（資料名、著者、巻、号、頁など） 武川哲也：日本材料学会腐食防食部門委員会研究集会資料 No.18, Nov. 7, 1980		本資料の 作成者名 武川哲也
整理番号 74	資料のタイトル 炭素鋼の応力腐食割れ－化学プラントにおける事例－		
失敗事例のタイトル アンモニア酸化器の応力腐食割れ			一次原因（材料要素） 応力腐食割れ
機種 固定触媒反応器	部品 本体	材料 炭素鋼	概略の寸法
損傷発生時の状況 酸化器は NH ₃ 、空気、スチームの混合ガスを 950℃の白金触媒ネット上で反応させて、NO および NO ₂ ガスを生成する装置である。この酸化器の温度領域が 300～400℃と推定されるフランジ継ぎ手溶接部が、使用 9 ヶ月の時点で、貫通割れを生じた。当て板溶接補修して運転再開したが、約 4 ヶ月経過の時点で当て板に著しい割れを生じた(図 1)。			
調査内容とその結果 補修板についてマイクロ組織観察した結果、分枝状の貫粒割れであることが確認された。器内ボイラー管と胴体内壁とのすきまに詰めてあったガスバイパス防止用の詰め物から硝安が検出された(図 2)。			
損傷発生のシナリオ 酸化器内のボイラー管と胴体内壁との間に詰めてあった反応ガスバイパス防止用の詰め物に、副生した硝安が堆積して、炭素鋼の応力腐食割れ環境条件を形成した。これに応力要因としてフランジ継手部の残留応力が関与して、応力腐食割れを発生させた。この割れが応力腐食割れであることを認識せずに、SS 材を用いて溶接補修したため、補修材にも応力腐食割れを生じさせた。			
対策（損傷発生時にとられた対策あるいは現在とるべきと考えられる対策） 応力腐食割れの環境要因である硝安の器壁への接触の媒介となった詰め物を、器壁から離すことによる構造面からの対策を講じて割れ発生を防止した。			
教訓 本体の割れ原因を充分究明しないままに、応急処置を取ったために二次的損傷をもたらした。			
備考			
失敗の主要因		誰が判断した結果生じた失敗と考えられるか	
チェックボックス（○を記入：複数可）		チェックボックス（直接作業者の場合○、監督者の場合△を記入）

事例番号 : CB40054018 (TKW-018)

「アンモニア酸化器応力腐食割れ」

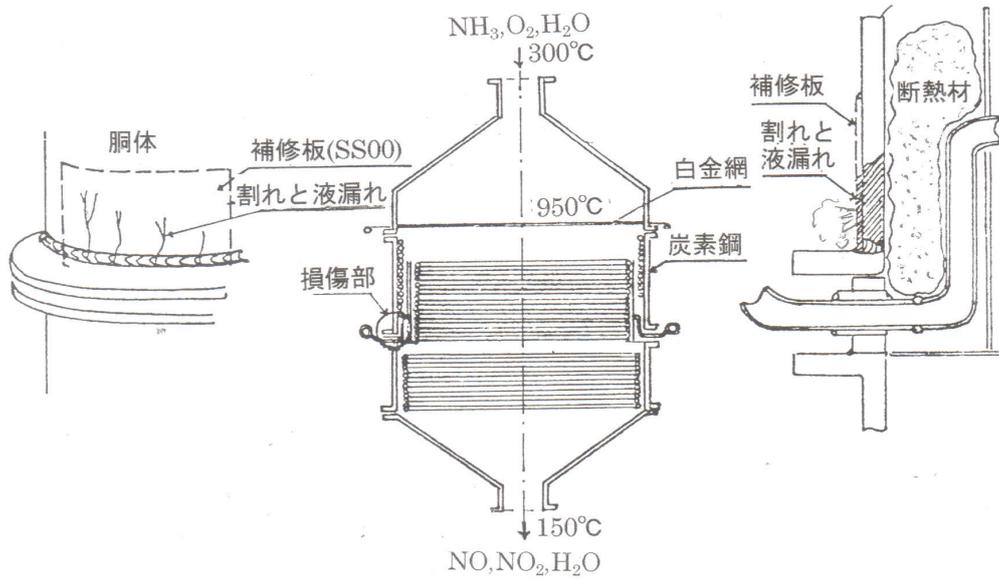
図1. 酸化器の概略および割れ部の詳細

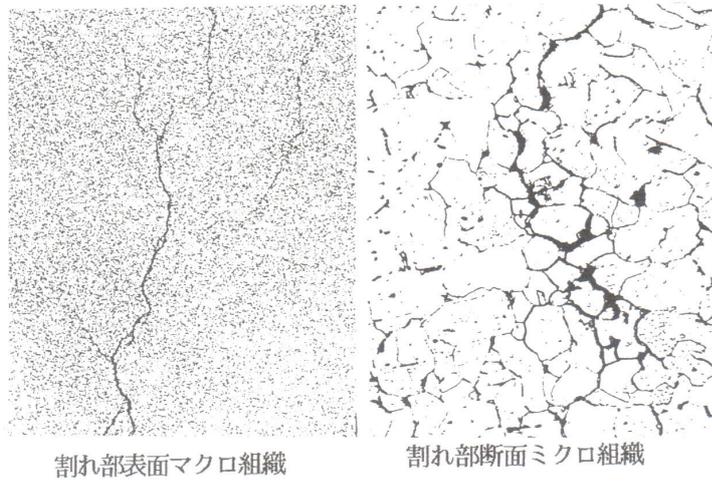
図2. 割れ部表面の組織
