| 整理番号 7 5 | 資料のタイトル 炭素鋼の応力腐食割れ－化学プラントにおける事例－ | | |
| 失敗事例のタイトル シアン化物による炭素鋼送液配管の応力腐食割れ | | | 一次原因（材料要素） 応力腐食割れ |

「シアン化物による炭素鋼送液配管の応力腐食割れ」

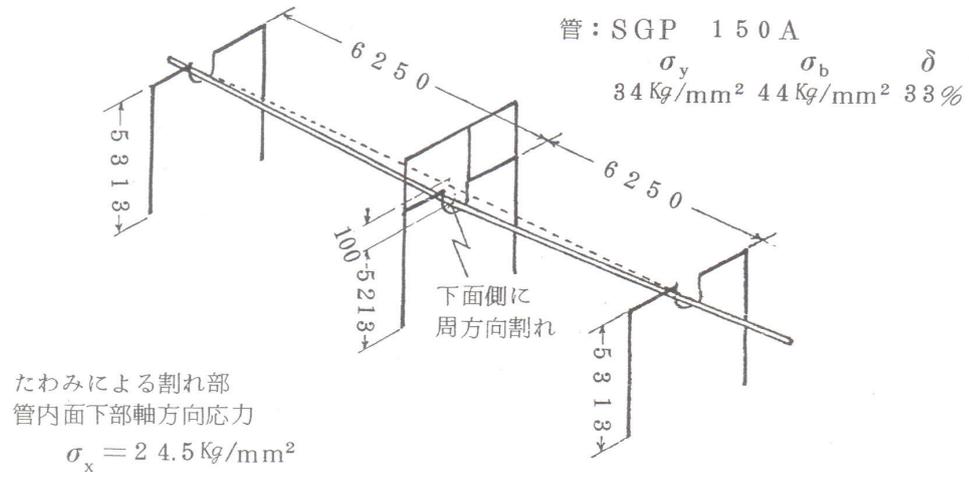
| 損傷発生時の状況 シアンを含む反応中間液の配替え用として使用していた炭素鋼配管が、4年経過の時点でパイプスタンド上のバンド固定部下半周部に、周方向の貫通割れを生じた(図1)。 | | | |
| 損傷発生のシナリオ 管は有機合成反応中間液の配替え用として、年1～2回、1回当たり2～3hr水洗後休止状態で保持されていた。焼鈍された管が外部拘束応力もない状態で配管されており、耐食性も良好であるところから容易に応力腐食割れを起こす条件ではなかった。ところが管内面にはCN ⁻ を含むスラッジが湿った状態で常時付着しており、これに地盤沈下による曲げ応力が作用して、4年経過の時点で応力腐食割れが肉厚を貫通した。 | | | |

図1. 反応中間液配替用配管たわみ状況と割れ発生位置

| 対策（損傷発生時にとられた対策あるいは現在とるべきと考えられる対策） 地盤沈下に限らず、パイプスタンドの傾斜などによって管に曲げ応力が生じる場合も危険であり、変位の有無に対する監視を必要とした。 環境的には、水洗後水抜きを完全にして、乾燥状態で保管するようにした。 | | | |

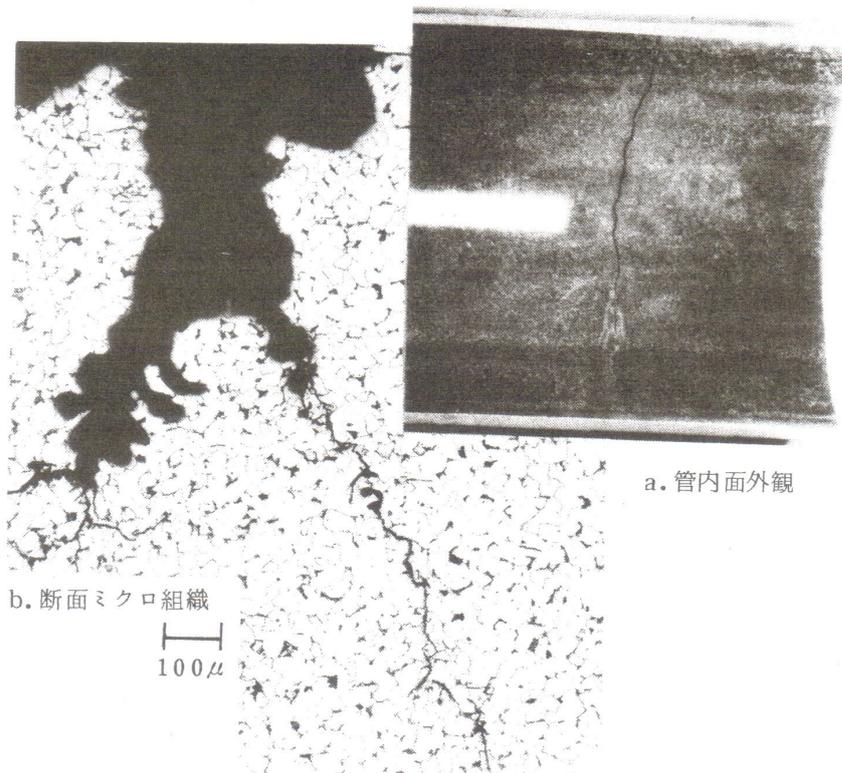
| 調査内容とその結果 割れは1本で270mm長さであったが、断面をマイクロ組織観察の結果分枝状の貫粒割れであった(図2)。割れ部のパイプスタンドは100mm地盤沈下していた。これによる管の曲げ応力は管下面側内面軸方向に約25 kg/mm ² と計算された。 管内面付着物中からCN分が2000 ppm 検出された。 | | | |

図2. 配管(SGP)の応力腐食割れ状況
