事例番号: TKW-020

「CO ガス圧縮系における炭素鋼の応力腐食割れ」

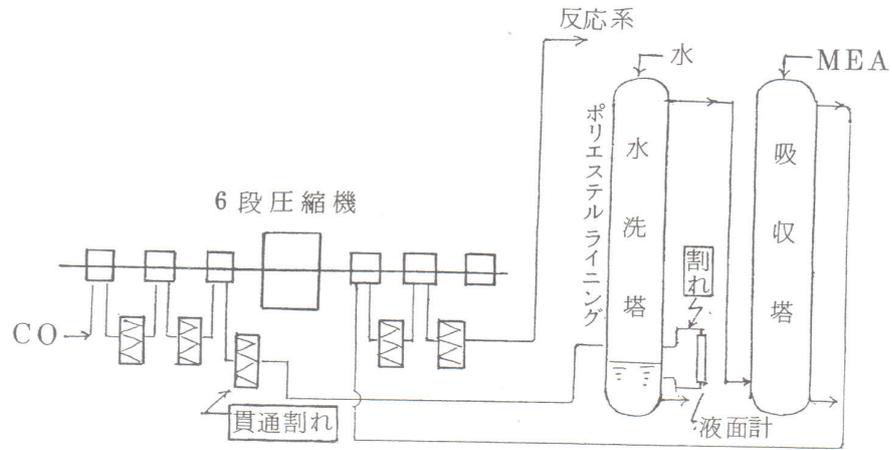
TKW-020	資料の出典（資料名、著者、巻、号、頁など） 武川 哲也：日本材料学会腐食防食部門委員会研究会資料 No.18, Nov.7,1980		本資料の 作成者名
整理番号 76	資料のタイトル 炭素鋼の応力腐食割れ－化学プラントにおける事例－		武川 哲也
失敗事例のタイトル CO ガス圧縮系における炭素鋼の応力腐食割れ			一次原因（材料要素） 応力腐食割れ
機種 ターボ式圧縮機	部品 配管、インタークーラ ー	材料 炭素鋼 (STPG38, STS35)	概略の寸法
<b>損傷発生時の状況</b> CO ガス圧縮系プロセスにおいて、使用開始 2 年経過時点から約 2 年余に亘って、水洗塔出口から 6 段圧縮機出口に至る配管系およびインタークーラー胴体に次々と微細割れが生じた(図 1)。まず細径管の溶接部に割れが生じ、次いで、液面計用鋼管に及んだ。4 年目にインタークーラー胴体に溶接ビードに直行する多数の微細割れが生じた(図 2)。			
<b>調査内容とその結果</b> 損傷部の断面マイクロ組織観察により、応力腐食割れの特徴である細い分枝状の貫粒割れが確認された。また、損傷部から採取した試料により、引張り試験を実施した結果、引張り強度は旧 JIS STPG38 の規格値 38kg/mm <sup>2</sup> 以上を満たしたが、伸びは規格値の 30% 以上には達せず、延性の低下が窺われた。			
<b>損傷発生のシナリオ</b> プロセス環境は CO-CO <sub>2</sub> -H <sub>2</sub> O 系で、炭素鋼に応力腐食割れを起こすことが知られたのは、割れ発生後暫く経ってからであり、それまで原因究明に苦慮していた。情報を得て、配管系およびインタークーラー胴体の溶接部付近が、溶接時の残留応力の影響を受けて、2～4 年の間に応力腐食割れを生じたことが確認された。 CO と CO <sub>2</sub> の分圧の関係で示した炭素鋼の応力腐食割れ危険域図に、当該のプロセス環境条件を当てはめると、割れ危険域に該当した。			
<b>対策（損傷発生時にとられた対策あるいは現在とるべきと考えられる対策）</b> ステンレス鋼への材質変更を考慮していたが、プラントの改廃により実現せず終わった。

図1. CO 圧縮形フローと割れ発生発生位置
