事例番号: TKW-021

「苛性ソーダによる炭素鋼管の応力腐食割れ」

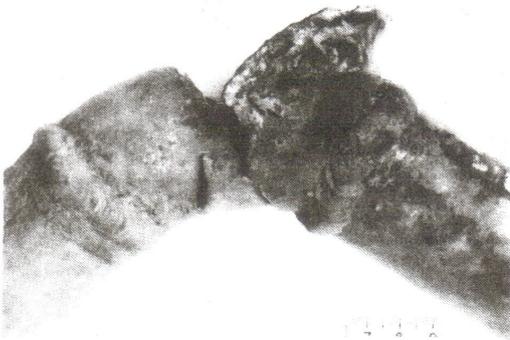
a. 割れ部外観

48% 苛性ソーダ送液配管の苛性割れ外観およびマイクロ組織

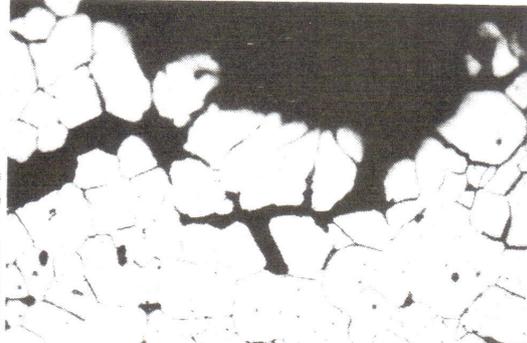
b. 断面マイクロ組織
