事例番号：CB0054022 (TKW-022)

「熱炭酸カリによる炭素鋼装置の応力腐食割れ」

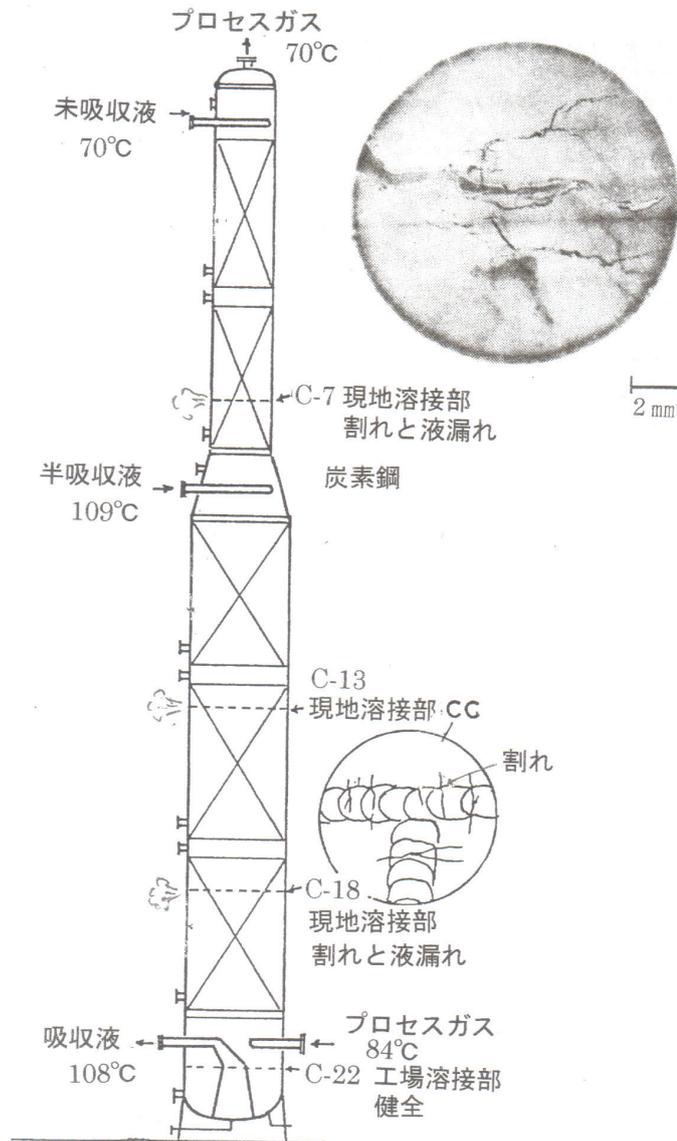
TKW-022	資料の出典（資料名、著者、巻、号、頁など） T.Takegawa & H.Isimaru : Ammonia Plant Safety and related facilities Vol. 22, p.170, 1982		本資料の 作成者名
整理番号 78	資料のタイトル Preventing Stress Corrosion Cracking in the Carbon Dioxide Absorber of Ammonia Plant		武川哲也
失敗事例のタイトル 熱炭酸カリによる炭素鋼装置の応力腐食割れ			一次原因（材料要素） 応力腐食割れ
機種 吸収塔	部品 塔本体	材料 炭素鋼	概略の寸法
<b>損傷発生時の状況</b> 110℃、26 kg/cm <sup>2</sup> の砒素化合物を含む熱炭酸カリ水溶液を用いて、プロセスガス中の CO <sub>2</sub> を吸収除去する SB49 炭素鋼塔装置で、現地溶接局部焼鈍した 3ヶ所の溶接部に、使用 9 年目に割れが生じた(付図)。			
<b>調査内容とその結果</b> 溶接ビードに直交して母材に及ぶ割れが周溶接全体に分布しており、レプリカ法による組織検査の結果、分枝状の貫粒割れで応力腐食割れの特徴を示していた(付図)。当時開発直後の可搬型 X 線残留応力測定装置を用いて、溶接部の残留応力を測定の結果、割れ部では 15～25 kg/mm <sup>2</sup> の値を示したのに対して、健全部では 5～7 kg/mm <sup>2</sup> と明確な有意差を示した。また、硬さレベルの異なる応力負荷試験片について 5 年に及ぶ実地試験の結果、硬さ HV200 を境にそれ以上の試験片はすべて割れを生じていたのに対して、以下の試験片はすべて健全であった。			
<b>損傷発生のシナリオ</b> 熱炭酸カリ水溶液に対して、通常炭素鋼は激しく腐食されるが、砒素化合物の添加で腐食が抑制される。その結果、炭素鋼でも耐用するようになるが、応力腐食感受性を帯びるようになる。従って、溶接部は応力除去焼鈍を必要とする。この使用条件に対して工場溶接、炉内焼鈍した溶接部は健全であったが、現地溶接、局部焼鈍した溶接部は、使用 9 年目で応力腐食割れを起こした。両者の溶接部の残留応力には明らかな有意差のあることを、可搬型 X 線応力測定装置で確認した。

CO<sub>2</sub> 吸収等概略構造および応力腐食割れ位置(C-7, C-13, C-18 現地溶接線全てに割れ)

<b>対策（損傷発生時にとられた対策あるいは現在とるべきと考えられる対策）</b> 現地溶接部の残留応力を、工場溶接部並みの応力に低下させる局部焼鈍法を開発して、実地に適用することによって、その後の応力腐食割れの発生は防止できた。			
<b>教訓</b> 定量的な測定法がなかったために、局部焼鈍でも応力腐食割れに対して有効な応力除去ができると過信していた。			
<b>備考</b> アンモニアと工業誌 Vol.33, No.3, p.12 1980 に同内容の報告あり。 日本材料学会腐食防食部門委員会研究会資料 No.18, Nov. 7 1980 に同内容の記述あり。			
失敗の主要因		誰が判断した結果生じた失敗と考えられるか	
チェックボックス（○を記入：複数可）		チェックボックス（直接作業者の場合○、監督者の場合△を記入）	
○	当時の技術レベルでは不可抗力		設計者
	情報伝達不備・不足	△	製作者 / 建設担当者
	担当者不勉強/教育不十分/意識不足		検査者
	指示ミス		使用者
	うっかり、ぼんやり		メンテナンス者
	その他		その他
