<b>TKW-023</b>	<b>資料の出典（資料名、著者、巻、号、頁など）</b> 武川哲也：日本材料学会腐食防食部門委員会研究集会資料 No.18, Nov.7, 1980		<b>本資料の作成者名</b>  武川哲也
<b>整理番号</b> 79	<b>資料のタイトル</b> 炭素鋼の応力腐食割れ－化学プラントにおける事例－		
<b>失敗事例のタイトル</b> 高張力鋼製船積み用液安タンクの応力腐食割れ			<b>一次原因（材料要素）</b> 応力腐食割れ
<b>機種</b> 横置型円筒形貯槽	<b>部品</b> 貯槽本体	<b>材料</b> 低合金鋼 HT60 高張力鋼	<b>概略の寸法</b> 6.4m φ × 22.5m l × 36mmt
<b>損傷発生時の状況</b> 6年2ヶ月使用時点の点検で、HT高張力鋼製枕型貯槽の突合せ溶接部のほぼ全線にわたって、ビードに直交する割れを確認した。			
<b>調査内容とその結果</b> 割れ部について、レプリカ法による組織検査の結果、応力腐食割れの特徴的な分枝状貫粒割れを確認した(付図)。 X線残留応力測定装置によって、溶接部には30 kg/mm <sup>2</sup> に及ぶ高い残留応力の存在が確認された。 硬さ測定の結果、溶接部はHV245、熱影響部および母材はHV230の値を示した。			
<b>損傷発生のシナリオ</b> 船積み用として軽量化を図るため高張力鋼製の枕型貯槽を液安輸送用に適用していた。液安により高張力鋼に応力腐食割れを起こすという情報から、使用6年2ヶ月後に点検したところ、溶接部に応力腐食割れの発生が確認された。			
<b>対策（損傷発生時にとられた対策あるいは現在とるべきと考えられる対策）</b> 貯槽の更新に際しては、応力腐食割れ感受性の低い低強度鋼の適用もあるが、船積みで軽量化の必要性から高張力鋼製枕型貯槽で更新した。ただ、貯槽を全体焼鈍した後、X線応力測定装置を用いて溶接部の残留応力を測定し、応力値が数 kg/mm <sup>2</sup> まで低下していることを確認の上使用に供した。その後割れの発生は確認されていない。

事例番号: TKW-023

「高張力鋼製船積用液安タンクの応力腐食割れ」

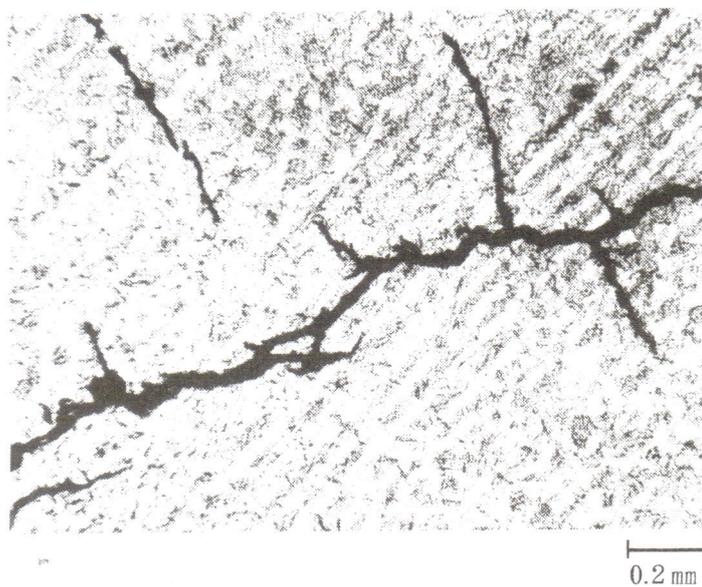
HT60高張力鋼製液安船積タンク溶接部の応力腐食割れ(スンプ組織)
