事例番号: TKW-026

「苛性濃縮缶ヒーターの粒界腐食」

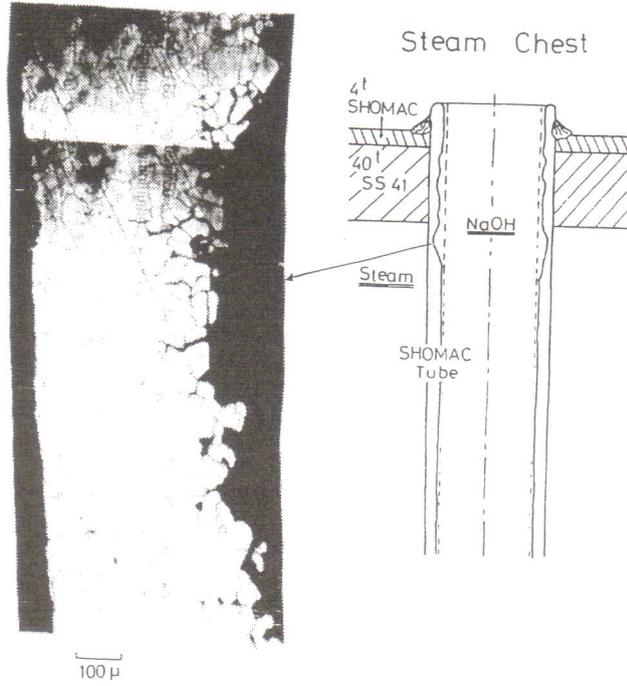
TKW-026	資料の出典（資料名、著者、巻、号、頁など） 榊孝：日本材料学会腐食防食部門委員会資料 No.195, Vol.36, Part 6, Nov. 8 1996		本資料の 作成者名  武川哲也
整理番号 8 2	資料のタイトル 化学工場における腐食事例と防食技術（その2）		
失敗事例のタイトル 苛性濃縮缶ヒーターの粒界腐食		一次原因（材料要素） 局部腐食 粒界腐食	
機種 濃縮缶	部品 プレヒーター	材料 高 Cr フェライト系 ステンレス鋼	概略の寸法
<b>損傷発生時の状況</b> 150℃、45%NaOH 隔膜法苛性ソーダ環境の濃縮缶に適用していた、高 Cr 系ステンレス鋼 (30Cr-2Mo 鋼) 製のプレヒーターが、約 1 年の使用で腐食して液漏れを生じた。その腐食状況は、結晶粒が脱落するほど激しいものであった。			
<b>調査内容とその結果</b> 損傷部のマイクロ組織観察の結果、結晶粒が脱落するほど激しい粒界腐食であった（付図）。 設定温度よりかなり高い温度で作業されていたと推察されたので、加熱蒸気温度、液組成、液流速、測定系などを再検討した。その結果、液温が 180℃以上になると NaClO <sub>3</sub> 濃度が異常に高くなることがわかった。この条件での腐食性を確認するために、45%NaOH+0.4% NaClO <sub>3</sub> +5%NaCl 溶液を試験液として、150℃～180℃で腐食試験を行ったところ、180℃の高温になると 3 日後でも試験片表面の粒界が明白になるほど、粒界が優先的に侵されることがわかった。これによって、実機の作業温度が所定より高かったことが明白になった。			
<b>損傷発生のシナリオ</b> 所定の 150℃では隔膜法 45%NaOH 溶液に耐用する高 Cr フェライト系ステンレス鋼 (30Cr-2Mo 鋼) 製プレヒーターであるが、作業温度が所定よりかなり高く 180℃付近で使用していたために、激しい粒界腐食を受けて液漏れを生じた。この激しい腐食性は腐食試験によって確認された。			
<b>対策（損傷発生時にとられた対策あるいは現在とるべきと考えられる対策）</b> 蒸気の温度制御を計装機器の変更により改善したところ、順調な稼働が維持されるようになった。

腐食部位とそのマクロ組織
