TKW-027	資料の出典（資料名、著者、巻、号、頁など） 榊孝：日本材料学会腐食防食部門委員会資料 No.195, Vol.35, Part 6, Nov. 8 1996		本資料の 作成者名 武川哲也
整理番号 83	資料のタイトル 化学工場における腐食事例と防食技術（その2）		
失敗事例のタイトル 塩酸コンデンサーの水素脆化			一次原因（材料要素） 水素脆化
機種 コンデンサー	部品 コンデンサー本体	材料 タンタル Ta	概略の寸法
損傷発生時の状況 オキシ法塩ビモノマー製造プロセスで、高温（200℃）の未反応塩化水素ガスを冷却する Ta 製クーラーが 1 ヶ月足らずの使用で激しい割れを発生して使用不可能となった。			
調査内容とその結果 使用前の Ta 中に存在していた H ₂ 含有量は僅か 1 ppm であったのが、損傷した Ta 中の H ₂ 量を測定した結果、数 1000 ppm が検出された。			
損傷発生のシナリオ 塩ビモノマー製造プロセスで、濃塩酸を扱う関係上 Ta 製のクーラーを用いていた。ところが 1 ヶ月足らずの使用で、基材 Fe と Ta との間に濃塩酸が侵入したのか、あるいはクーラー配管のガラスライニングの破損に基づくかは不明であるが、濃塩酸中での Fe と Ta との接触作用により Ta 中に水素が侵入して著しい水素脆化割れを生じた（付図）。			
対策（損傷発生時にとられた対策あるいは現在とるべきと考えられる対策） (1) 700℃、1 hr の熱処理により吸蔵水素を脱気除去して延性を回復させる。 (2) Fe と Ta との間に液が侵入しないようにする。そのため配管などのガラスライニングの破損はないようにする。 (3) H ₂ 過電圧の小さい Pt など貴金属小片を Ta に接続させる。			
教訓 強酸中で Ta を Fe と接触した状態に置くと、Ta は著しい水素脆化を生ずる。			
備考			
失敗の主要因		誰が判断した結果生じた失敗と考えられるか	
チェックボックス（○を記入：複数可）		チェックボックス（直接作業者の場合○、監督者の場合△を記入）

事例番号: TKW-027
「塩酸コンデンサーの水素脆化」

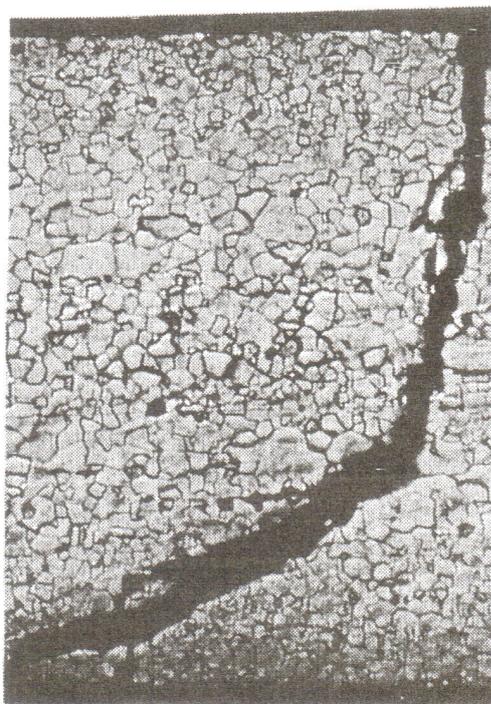
Ta の水素脆化マイクロ組織
