事例番号: TKW-036 /  
「プロセスボイラーの応力腐食割れ」

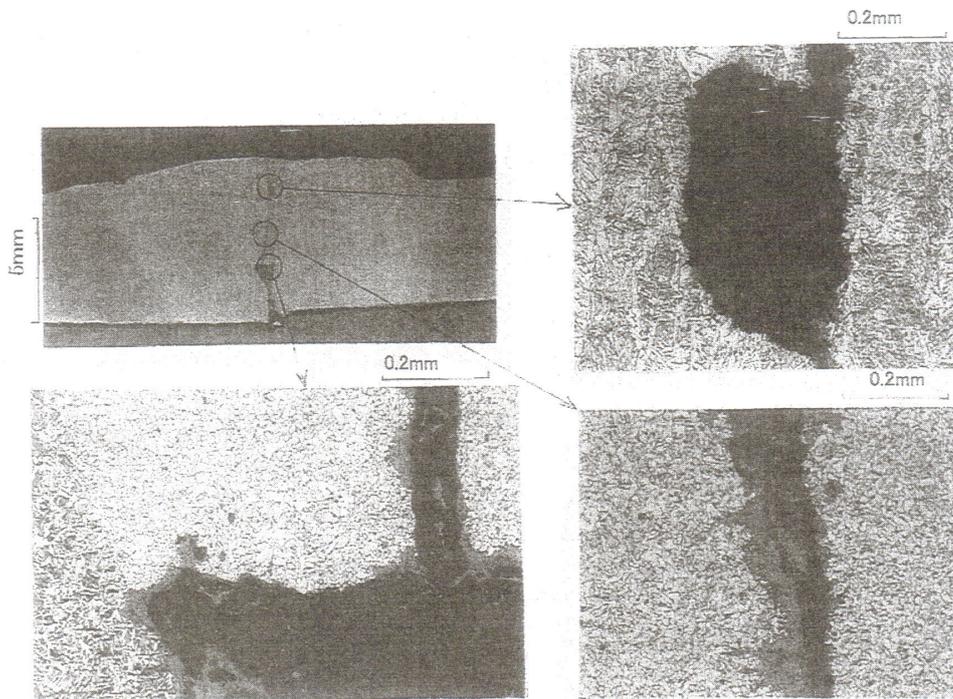
CB0058036	資料の出典（資料名、著者、巻、号、頁など） 中原正大：「事例による腐食対策とノウハウ構築」セミナーテキスト 日本材料学会 平成14年1月25日 広島		本資料の 作成者名
整理番号 TKW-036	資料のタイトル 化学工業における腐食事例と事例の有効利用（2）		武川哲也
失敗事例のタイトル プロセス・ボイラーの応力腐食割れ			一次原因（材料要素） 応力腐食割れ
機種 給水配管系	部品 配管溶接部・フランジ部	材料 炭素鋼	概略の寸法
<b>損傷発生時の状況</b> 約 20 年使用している、30 kg/cm <sup>2</sup> スチームで廃熱を回収する系の炭素鋼製給水配管系で、ある時期、溶接部やフランジ部からの漏れが多発した。この系では事例の生ずる以前に、能力増強のため給水の水量が増えていたこと、また脱酸素剤を従来のヒドラジンからピロリジン(脱酸素能力がヒドラジンに比べて小さい)へ変更していた。			
<b>調査内容とその結果</b> 損傷部について組織検査を実施した結果、溶接部の溶着部を起点として、溶接金属内部を割れが伝播していた。割れ内部には錆が詰まっており「変色皮膜破壊」機構による応力腐食割れと判断された（付図）。 環境条件について溶存酸素濃度を測定したところ、脱気器の出口で 400 ppb の高濃度を示した。			
<b>損傷発生のシナリオ</b> 給水量の増加に伴う脱気器の能力が十分でなかったことや、脱酸素剤を変更したことにより脱酸素能力が低下していたため、環境中の溶存酸素濃度が増加して、応力腐食割れ感受性を高める結果となり、給水配管系の溶接部やフランジ部に応力腐食割れを発生した。			
<b>対策（損傷発生時にとられた対策あるいは現在とるべきと考えられる対策）</b> 脱酸素剤を従来のヒドラジンに戻すとともに、溶存酸素濃度をモニタリングしつつ、脱機器の運転条件を制御することとした。			
<b>教訓</b> 環境条件が、想定条件どおりに管理されているかどうかを、定量的にモニタリングしないまま運転条件の変更が行われていた。 溶存酸素濃度の増加することが、炭素鋼の配管系にどのような損傷形態を発生する可能性があるかどうかの推測と、これに対応した検査が行われていなかった。

ボイラ給水用炭素鋼製配管に発生した割れのマイクロ組織（溶接金属を直線的に伝播している）
