事例番号: TKW-037  
 「13Cr-M 海水ポンプ摺動部品の応力腐食割れ」

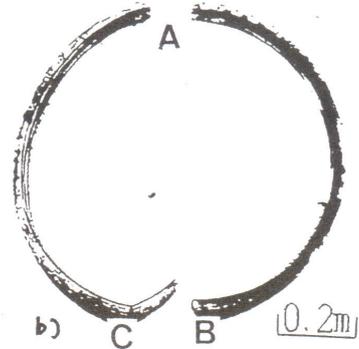
CB0058037	資料の出典（資料名、著者、巻、号、頁など） 尾崎敏範、石川雄一：「事例による腐食対策とノウハウ構築」セミナーテキスト 材料学会 平成14年1月25日 広島		本資料の 作成者名
整理番号 TKW-037	資料のタイトル 大型流体・ターボ機械における腐食損傷と対策のキーポイント		武川哲也
失敗事例のタイトル 13Cr-M 海水ポンプ用摺動部品の応力腐食割れ			一次原因（材料要素） 応力腐食割れ
機種 縦軸斜流ポンプ	部品 摺動部品	材料 マルテンサイ ト系ステンレス鋼 13Cr-M 鋼	概略の寸法
<b>損傷発生時の状況</b> 常温海水中で数年間使用の立軸斜流ポンプ(図1)の13Cr-M 製ランナーリングが破損した。損傷部品は高硬度(Hv=360~446)に時効熱処理されている。損傷発生頻度はワイブル係数が0.5の初期故障型で発生し、10年目の故障率は3%前後である。			
<b>調査内容とその結果</b> 割れはリング全域に5mm×10mm深さの食孔が多数が発生し、それらを起点としたと思われる3本の破断部分が見られる。割れは食孔底よりリング半径方向に単一割れとして脆性的に進行しているのが特徴である(図2)。17Cr-4Ni-M 鋼について、25℃ 3%NaCl 溶液中で24,000 hr 試験後における割れ進行速度と材料硬さの関係を調べた。その結果、Hv<310では割れは発生していないことが確認された。13Cr-M 鋼では酸性飽和硫化水素環境でHv=300で割れ発生限界応力 $\sigma_{sc}$ が10kg/mm <sup>2</sup> まで低下し、割れは水素脆化機構に基づくことを示している。			
<b>損傷発生のシナリオ</b> 13CrM 製ランナーリングの割れは、常温海水中で数年間使用に際して生じた水素脆化機構に基づく損傷である。上記の試験結果が、これを裏付けている。			
<b>対策（損傷発生時にとられた対策あるいは現在とるべきと考えられる対策）</b> 13Cr-M 製ランナーリングを使用する場合には、硬さをHv<300に抑える必要がある。

図2. ランナーリングの破損状況および破損部分の断面マイクロ組織
