事例番号: TKW-039 (CB005-8039)  
 「デカンターボールシエルの脆性破壊」

合成樹脂重合プロセス固液分離デカンター・ボールシエルの破断損傷

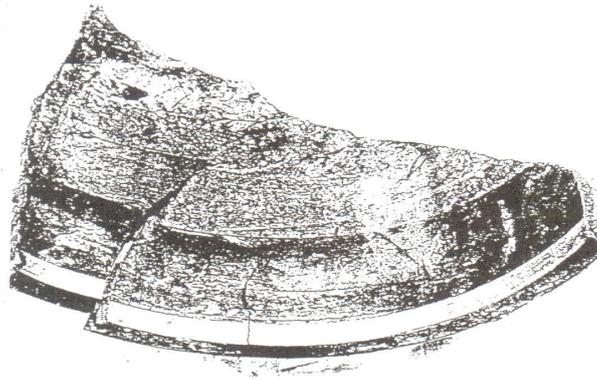
b. ボールシエル破片

CB0058039	資料の出典（資料名、著者、巻、号、頁など） 武川哲也：ペトロテック，Vol.4, No.10, 974 (1981)		本資料の 作成者名  武川哲也
整理番号 TKW-039	資料のタイトル 故障モードとその診断法（2）		
失敗事例のタイトル デカンターボールシェルの脆性破壊			一次原因（材料要素） 脆性破壊
機種 遠心沈降分離器	部品 デカンターボール シェル	材料 オーステナイ ト系ステンレス鋼 SCS16A	概略の寸法 355.6ID×23.0t×570L
<b>損傷発生時の状況</b> 合成樹脂重合過程に高速回転（4000rpm）で使用するステンレス鋳物製の固液分離機デカンター(付図 a)が、 運転時間 1 年 2 ヶ月で多くの破片に分離破壊した(付図 b)。			
<b>調査内容とその結果</b> 破断材について衝撃特性を調べたところ、健全材で 190 J/cm <sup>2</sup> の衝撃値 9.8 J/cm <sup>2</sup> まで低下していた。また、 上部と下部でマクロ組織が異なり(付図 c)、ミクロ組織観察の結果、約 10% のσ相の析出が検出された(付図 d)。			
<b>損傷発生のシナリオ</b> 製作段階で、鋳造後 1120℃で溶体化熱処理を施すべきところ、980℃×4hr 空冷後 720℃×4hr の 13Cr 鋼 用の熱処理が誤って適用されていた。このため、熱処理中にσ相が析出して、著しく脆い材料になっていた。 これが高速回転で運転される中で受ける僅かな衝撃力により、上端ねじ底部を起点として脆性的に破壊した。 なお、この製品は鋳造時に鋳型の C が、鋳込み側（下端側）から拡散浸透して、鋳物中の炭化物が異常に高 い状態に析出していた個所が生じているという、二重の過ちを犯していた。			
<b>対策（損傷発生時にとられた対策あるいは現在とるべきと考えられる対策）</b> 正規の熱処理が行われていたかどうかを、チェックする十分な品質管理が必要である。			
<b>教訓</b> 製品受入時に、材質の健全性を確認する品質管理の重要性が認識される。

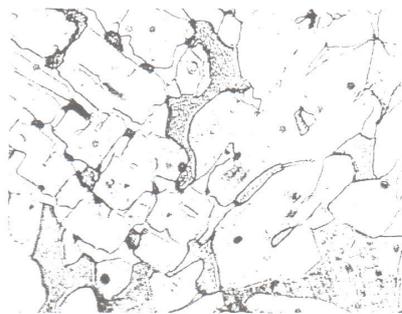
上部 C: 0.03% 20 μ

d. 縦断面マイクロ組織
