事例番号: TKW-041

「排熱回収熱交換器下部の応力腐食割れ」

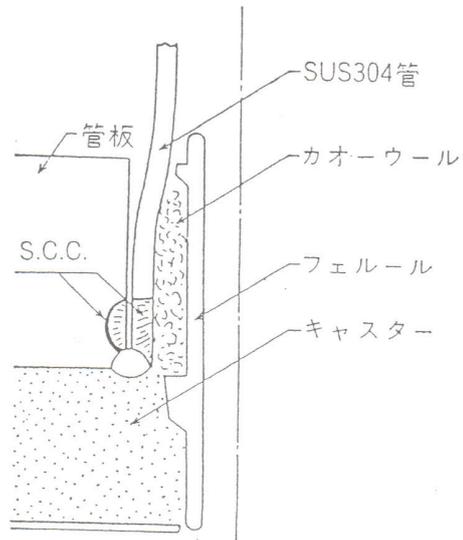
CB0058041	資料の出典（資料名、著者、巻、号、頁など） 武川哲也、石丸裕：高圧ガス，Vol.13，No.5，233（1976）		本資料の 作成者名
整理番号 TKW-041	資料のタイトル 石油化学工業の腐食と対策		武川哲也
失敗事例のタイトル 排熱回収熱交換器下部の応力腐食割れ			一次原因（材料要素） 応力腐食割れ
機種 多管式熱交換器	部品 下部管端部	材料 オーステナイ ト系ステンレス鋼 SUIS304	概略の寸法
損傷発生時の状況 600℃という高温排ガス環境であるため、縦型熱交換器下部管板から管内部にかけて断熱用のキャストが貼り付けられたあったが(図 1)，試運転段階で管端部に貫通割れが生じた。			
調査内容とその結果 割れ部についてマイクロ組織観察の結果、酸化を伴った粒界割れであることが確認された(図 2)。			
損傷発生のシナリオ 正常運転時には完全な気相環境である管内面であるが、試運転段階でキャストが十分乾燥しないままに運転を開始したために、600℃の高温排ガスによって発生した水蒸気によって、管端部に応力腐食割れが発生して水漏れを生じた。			
対策（損傷発生時にとられた対策あるいは現在とるべきと考えられる対策） 運転開始前に低温でのキャストの十分な乾燥が必要である。			
教訓 試運転や稼働初期段階では、定常運転時とは異なった環境条件に曝され、予期しなかった事態に遭遇することがある。			
備考			
失敗の主要因		誰が判断した結果生じた失敗と考えられるか	
チェックボックス（○を記入：複数可）		チェックボックス（直接作業者の場合○、監督者の場合△を記入）	
<input type="checkbox"/>	当時の技術レベルでは不可抗力	<input type="checkbox"/>	設計者
<input type="checkbox"/>	情報伝達不備・不足	<input type="checkbox"/>	製作者 / 建設担当者
<input type="checkbox"/>	担当者不勉強/教育不十分/意識不足	<input type="checkbox"/>	検査者

図1. 排ガス熱交換器下部管端付近外略図

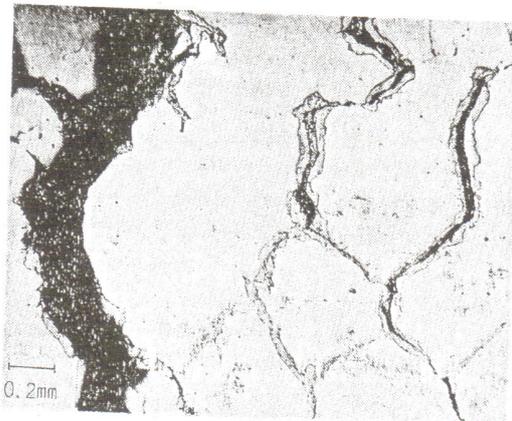
図2. 管端部断面割れマイクロ組織
