| 整理番号<br>TKW-043 | 資料のタイトル<br>化学プラントにおける防食構造設計の実際 | | |
| 失敗事例のタイトル<br>冷却水熱交換器管板すきま部の応力腐食割れ | | 一次原因（材料要素）<br>応力腐食割れ | |

事例番号: TKW-043 (CB005-8043)  
「冷却水熱交換器管板すきま部の応力腐食割れ」

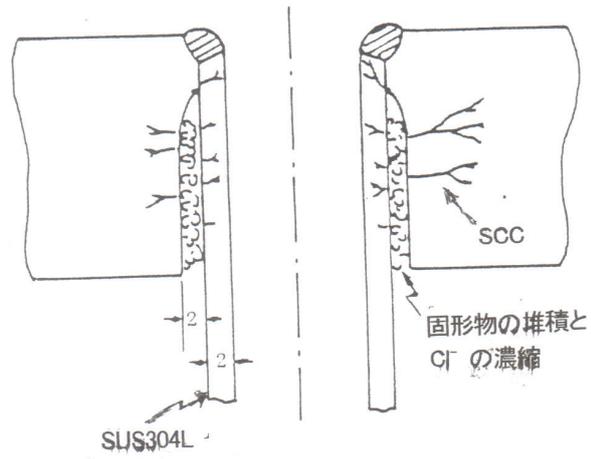
| <b>損傷発生時の状況</b><br>SUS304 製縦型多管式冷却水熱交換器の伝熱管が，約2ヶ月の使用で，80℃の上部気相環境管板とのすきま部で貫通割れを生じた(図1、図2)。 | | | |
| <b>損傷発生のシナリオ</b><br>縦型多管式熱交換器の上部気相環境で，管と管板とのすきま部に濃縮したClにより，シール溶接による残留応力の高い管端部が，2ヶ月の使用期間で応力腐食割れを生じた。 | | | |

図1. 管端すきま部の割れ概略図

| <b>対策（損傷発生時にとられた対策あるいは現在とるべきと考えられる対策）</b><br>上部管端部が完全に水に漬かる構造改善を行う。なお，管と管板とのすきまを広げてClイオンの濃縮を防止する構造改善を実施した結果，6年までの寿命延長を図ることができたが，7年目に割れを生じ，恒久対策とはならなかった。 | | | |
