CB0058044	資料の出典（資料名、著者、巻、号、頁など） 武川哲也，石丸裕：防食技術，Vol.25，No.7，457（1976）		本資料の 作成者名
整理番号 TKW-044	資料のタイトル 化学プラントにおける防食構造設計の実際		武川哲也
失敗事例のタイトル ステンレス鋼管の液体金属脆化			一次原因（材料要素） 液体金属脆化
機種 鋼管	部品 管	材料 オーステナイ ト系ステンレス鋼 SUS304	概略の寸法
<b>損傷発生時の状況</b> 亜鉛引き針金を巻きつけていたために、微量の亜鉛が付着していた SUS304 ステンレス鋼管を高周波曲げ加工したところ、脆性的に破壊した(図 1)。			
<b>調査内容とその結果</b> 割れ部分をマイクロ組織観察した結果、完全な粒界破壊を示した(図 2)。			
<b>損傷発生のシナリオ</b> SUS304 ステンレス鋼管が、微量ではあるが金属亜鉛が付着したまま高温に加熱されて曲げ加工による応力が負荷されたために、熔融した亜鉛により液体金属脆化により粒界破壊した。			
<b>対策（損傷発生時にとられた対策あるいは現在とるべきと考えられる対策）</b> ステンレス鋼管を高温加熱する際には、例え微量といえども亜鉛のような易融金属の接触は絶対に避けねばならない。			
<b>教訓</b> 液体金属脆化は、例え微量の易融金属の付着でも容易に起こる。			
<b>備考</b>			
失敗の主要因		誰が判断した結果生じた失敗と考えられるか	
チェックボックス（○を記入：複数可）		チェックボックス（直接作業者の場合○、監督者の場合△を記入）	
	当時の技術レベルでは不可抗力		設計者
	情報伝達不備・不足	○	製作者 / 建設担当者
○	担当者不勉強/教育不十分/意識不足		検査者
	指示ミス		使用者
	うっかり、ぼんやり		メンテナンス者
	その他		その他

事例番号: TKW-044  
「ステンレス鋼管の液体金属脆化」

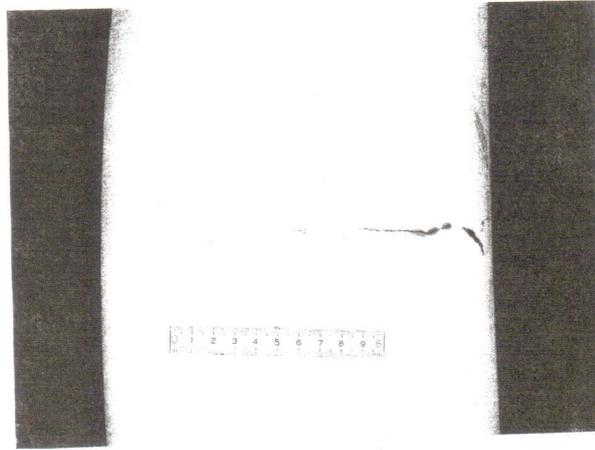
図 1. 割れ部カラーチェック後の外観

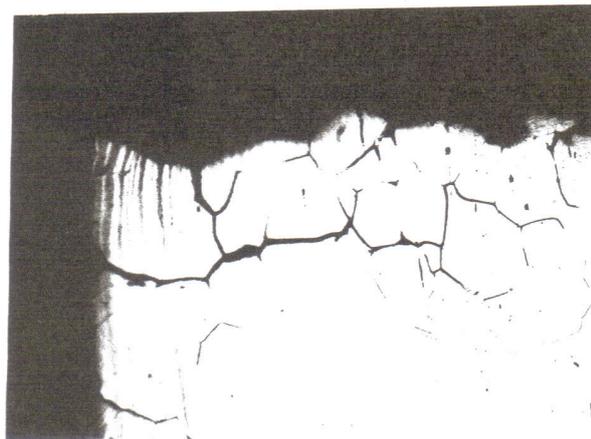
図 2. 割れ部断面マイクロ組織
