CB0058046	資料の出典（資料名、著者、巻、号、頁など） 熊田誠：日本材料学会腐食防食部門委員会資料， No. 172, Vol. 32, Part 1, Jan. 20, 1993		本資料の 作成者名  武川哲也
整理番号 TKW-046	資料のタイトル 局部腐食の事例解析に見る防食管理上の問題点		
失敗事例のタイトル 多層ベローズ型伸縮継手の応力腐食割れ			一次原因（材料要素） 応力腐食割れ
機種 伸縮継手	部品 ベローズ	材料 オーステナイ ト系ステンレス鋼 SUS316	概略の寸法
損傷発生時の状況 約 210℃のスチームに曝される SUS316 製の 3 層ベローズが、使用開始後 1 ヶ月で漏洩を生じた。			
調査内容とその結果 ベローズを切り開き内部を点検した結果、食孔経由型の応力腐食割れが内部から発生していることが明らかになった(付図)。			
損傷発生のシナリオ ベローズはメーカーの方で成形後溶体化処理され、さらに、HNO <sub>3</sub> -HCl 系溶液で酸洗されており、このとき内部に侵入し残留した Cl イオンが、210℃の高温スチーム環境下で、溶接残留応力と運転中の熱応力の作用を受けて、短期間で応力腐食割れを生じた。			
対策（損傷発生時にとられた対策あるいは現在とるべきと考えられる対策） 酸洗時に酸が残留しないよう、十分な施工管理が必要である。			
教訓 酸洗時の酸の残留が、使用に際して応力腐食割れの腐食要因になる危険性のあることを、十分認識して酸洗を実施することが必要である。			
備考			
失敗の主要因		誰が判断した結果生じた失敗と考えられるか	
チェックボックス（○を記入：複数可）		チェックボックス（直接作業者の場合○、監督者の場合△を記入）	
	当時の技術レベルでは不可抗力		設計者
○	情報伝達不備・不足	○	製作者 / 建設担当者
	担当者不勉強/教育不十分/意識不足		検査者
	指示ミス		使用者
	うっかり、ぼんやり		メンテナンス者
	その他		その他

事例番号: TKW-046

「多層ペローズ型伸縮継ぎ手の応力腐食割れ」

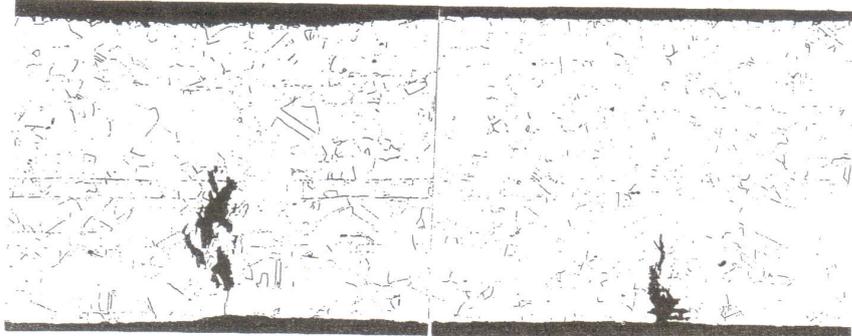
(a)

多層ペローズ型伸縮継ぎ手の外層、中間層、内層  
に生じたSCCの断面写真

(a), (b) : 外層 (c) : 中間層 (d) : 内層
