TKW-048 重大事故	資料の出典（資料名、著者、巻、号、頁など） Sir Frederick Warner : Chemical Engineering Progress, Vol. 71, No.9, 77 (1975)		本資料の 作成者名
整理番号	資料のタイトル The Flixborough Disaster		武川哲也
失敗事例のタイトル The Flixborough Disaster（フリクスボローの化学プラント爆発）			一次原因（材料要素） 延性破壊と爆発
機種 攪拌機付反応器	部品 ① 20"バイパス配管 ② 8"連結管	材料 オーステナイ ト系ステンレス鋼 Type 304L	概略の寸法 ① 20"φ×202.6×0.19"t ② 8"φ
<b>損傷発生時の状況</b> Nypro(社) Flixborough 工場(UK) で、1974年6月1日 4:53 pm に TNT 15 トンに相当する爆発事故を起し、死者 28 人、負傷者 89 人を出し、1821 戸の家屋が損傷する大惨事になった。 圧力 125lb/in <sup>2</sup> (8.75kg/cm <sup>2</sup> )、温度 155℃で触媒存在下の空気酸化により、シクロヘキサンからシクロヘキサノールとシクロヘキサノールを製造するプロセスである。 6 連の反応器の内、割れを生じた No.5 反応器を撤去後、ベローズを介した 28"φ(711mm)ノズルと 20"φ(508mmφ)の S 字型 304L 管で No.4 と No.6 反応器を繋ぎ、3 ヶ月間操業を続けていた。(図1) このバイパス管が屈曲し、ベローズを破断させて、大量に流出して形成したシクロヘキサン雲が爆発した。また、反応器を出て 2 基のセパレータを繋ぐ 8"φ(203mmφ)管からも発火し、50"(1270mm)長さの裂け口を生じていた。			
<b>調査内容とその結果</b> <ul style="list-style-type: none"> <li>・破壊の状況：バイパス管はジャックナイフ状に折れ曲がり、元の位置の土台に激しく衝突していた。両側のベローズは、数個の大きな破片に分離し、元の位置近傍に散乱していた。(図2)</li> <li>・破壊に対する荷重の検討：S 字型配管に作用するせん断応力、曲げモーメントを評価した。</li> <li>・蒸気雲の検討：計算とウインドトンネルテストにより衝突音波ジェットの挙動と効果（蒸気雲の詳細）検討</li> <li>・実規模モデルによる実験：操業圧力より僅かに高い圧力でバイパス管は、S 字型に曲げられる。ベローズの破壊は、バイパス管の破壊に追従する。</li> <li>・8"管の破壊：2 基のセパレータを繋ぐ 8"φ 管の曲管部内側に、50

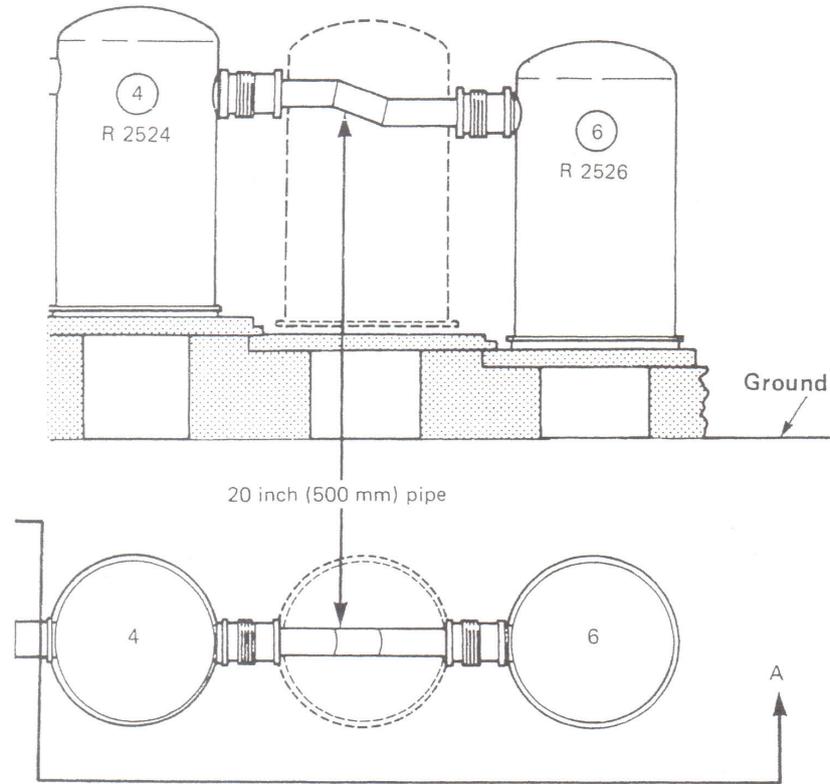
図1. 反応器とバイパス配管の配置

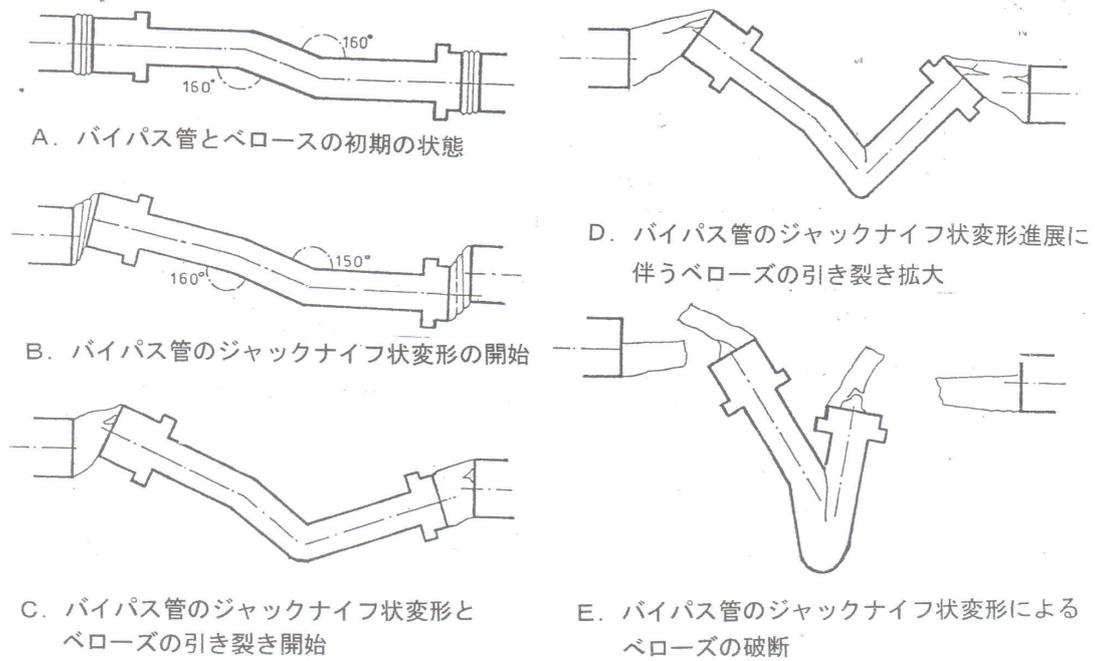
図2. バイパスベローズ(28"φ)の破裂の状況

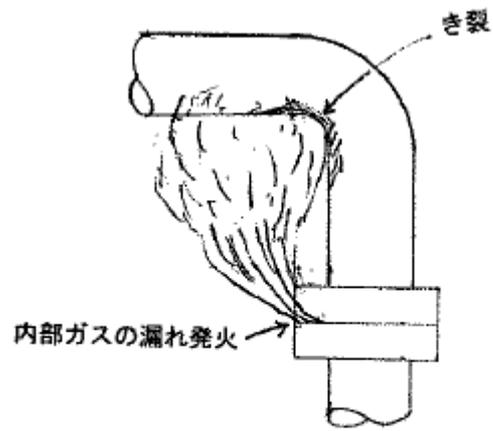
<b>損傷発生のシナリオ</b> 事件 3 日前から当日朝まで 3 回漏れと補修の繰返し。当日圧力が 125→127 lb / in <sup>2</sup> と通常より若干上昇。 ① 2 基のセパレータ間の 8"φ 管が、逆止弁ボルトの緩みから保温材に蓄積した酸化性残渣が発火し、火炎が曲管部に当り、小爆発した。(図3) ② 20"φ バイパス管が通常圧力よりやや高めの内圧によるせん断応力と曲げモーメントで、屈曲変形を起し、ベローズの引裂き破壊を伴って破断。流出して形成された大量のシクロヘキサン雲が爆発した。 当初、①の現象が先行した結果として、②の現象をもたらしたと判断されたが、詳細な実験によって、①と②の現象が偶然同時に起ったと結論された。 なお、8"φ 管には、高温破壊である亜鉛脆化とクリープキャビテーションの現象も見られている。			
<b>対策（損傷発生時にとられた対策あるいは現在とるべきと考えられる対策）</b> 完全に崩壊しているため、新設に際しては安全性に対する十分な設計検討と、入念な検査が必要である。			
<b>教訓</b> <ul style="list-style-type: none"> <li>・装置の改善や設計変更に際しては、安全性を重視した十分な設計検討、各種基準類や設計ガイドの参照、さらに入念な事前検査を行う必要がある。とくに可燃性の流体を扱うプラントでは、重視される。</li> <li>・S 字型配管の場合、内圧に基づくせん断応力、曲げモーメントの作用を評価する必要がある。</li> <li>・大事故では、複数の事象が偶然性の一致で同時発生することがある。</li> </ul>			
<b>備考</b>			
失敗の主要因		誰が判断した結果生じた失敗と考えられるか	
チェックボックス（○を記入：複数可）		チェックボックス（直接作業者の場合○、監督者の場合△を記入）	
	当時の技術レベルでは不可抗力	△	設計者
	情報伝達不備・不足		製作者 / 建設担当者
○	担当者不勉強/教育不十分/意識不足	△	検査者
	指示ミス		使用者
	うっかり、ぼんやり		メンテナンス者

図3. 8"φ管の損傷
