事例番号: TKW-049

「バイオプラント培養槽のサンプリングノズル付け根の割れ損傷」

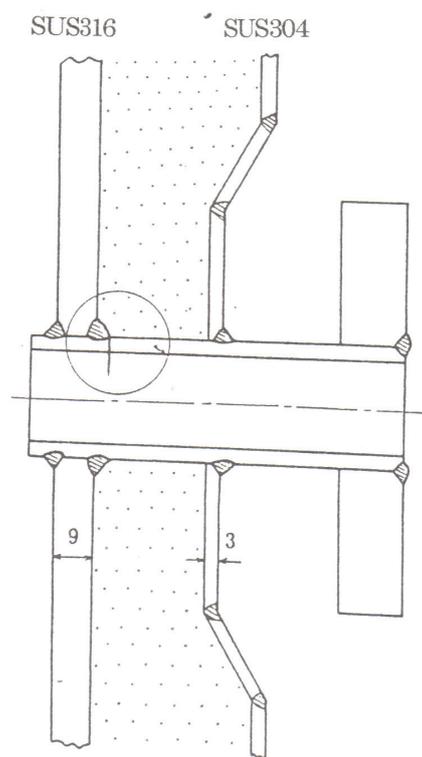
図2. 割れ部付近拡大図

CB0058049	資料の出典（資料名、著者、巻、号、頁など） 大久保勝夫：日本材料学会腐食防食部門委員会資料，No.195, Vol.35, Part 6, 11 (1996)		本資料の 作成者名
整理番号 TKW-049	資料のタイトル 化学プラントでの保全技術のノウハウ		武川哲也
失敗事例のタイトル バイオプラント培養槽のサンプリングノズル付け根の割れ損傷			一次原因（材料要素） 疲労破壊 熱疲労 低サイクル疲労
機種 バイオリクター	部品 サンプリングノズル	材料 オーステナイト系ステンレス鋼 SUS316	概略の寸法
損傷発生時の状況 バイオプラント培養槽のサンプリングノズル溶接部に割れ損傷が発生した。数器ある槽について超音波検査したところ、他にも同じ位置に割れ損傷が見られた槽があった(図 1、図 2)。			
調査内容とその結果 き裂破面の調査により、割れが疲労破壊であること、ストライエーション(縞模様)のカウントにより応力繰返し数が数100回程度の低サイクル疲労であることを突き止めた。 さらに、疲労破壊をもたらした応力源を明らかにするために、実機槽にストレンゲージを貼り、実操業サイクルを与え、その挙動を調査した。その結果、運転サイクルで生ずる熱応力が意外に高いこと(平均85kg/mm ²)がわかった。 この応力値で求めた槽材料の低サイクル疲労繰返し数は、実機の熱サイクル数(600回)および破面観察から求めた応力繰返し数(320~650回)と合致することが確かめられた。			
損傷発生のシナリオ 培養行程で繰り返される滅菌(加熱)ー冷却ー培養(保温)の運転サイクルで生ずる熱応力が、切欠き感受性の高いノズルの取り付け部の不連続形状構造と重畳して、応力繰返し数数100回でノズル取付け部に疲労破壊を生じさせた。			
対策（損傷発生時にとられた対策あるいは現在とるべきと考えられる対策） ノズル付け根に大きな熱応力を発生させていた保温材外装板(ラギング)とノズルとの溶接固定を止めて、ルーズ化することだけで、この割れは根絶した。			
教訓 熱応力に限らず振動が作用する大型構造物に直交して取付けられた部材は、その不連続形状によって応力集中を受けやすく、疲労破壊の原因となることが多い。使用条件によって構造的要因を考慮する必要がある。
