| 整理番号 TKW-051 | 資料のタイトル 有機合成化学工業における事例とその解析・対策 | | 武川哲也 |
| 失敗事例のタイトル 貯槽底板の敷砂による応力腐食割れ | | | 一次原因（材料要素） 応力腐食割れ |

事例番号: TKW-051

「貯槽底板の敷砂による応力腐食割れ」

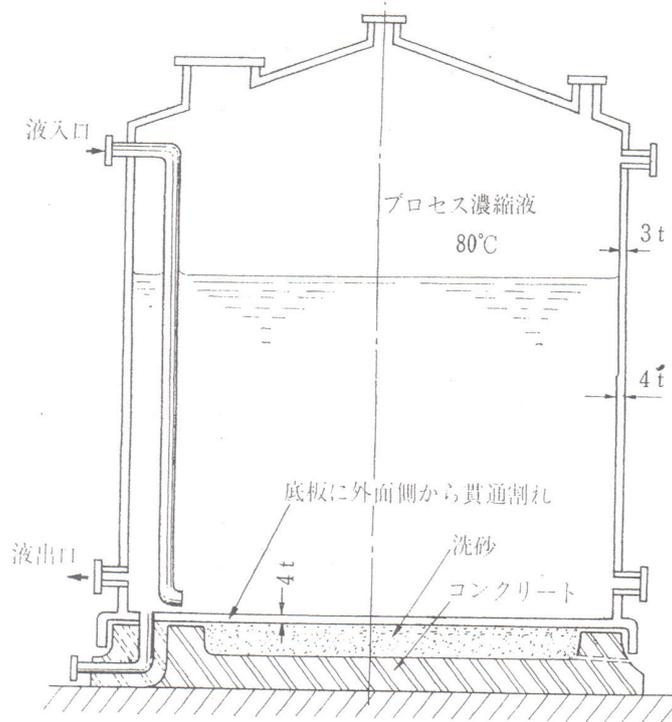
| 損傷発生時の状況 80℃の有機化学プロセス濃縮液貯蔵用の、SUS304L 円筒型貯槽の底板に生じた損傷である。使用2年3ヶ月経過した時点で、敷砂と接している範囲に限って底板に孔食と分枝状の割れが多数発生した(図1)。 | | | |

図1. 敷砂によって底板に応力腐食割れを起こした貯槽の概略図

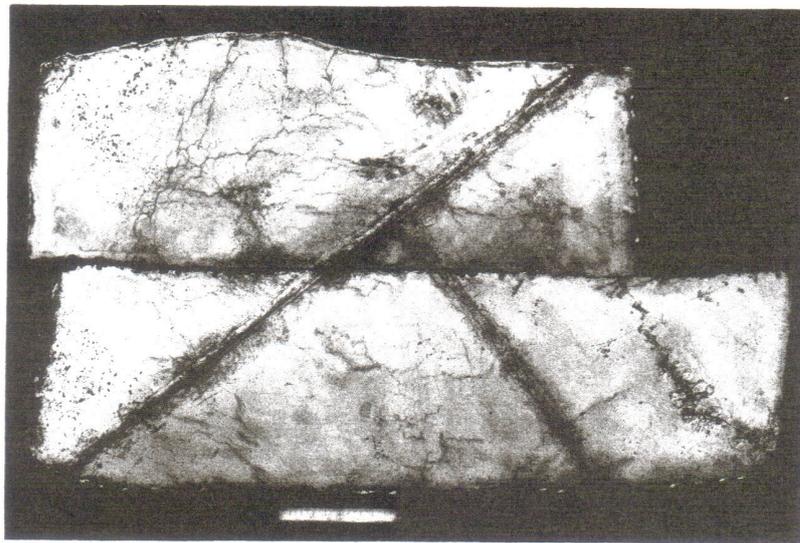
| 調査内容とその結果 敷砂と接している底板外面には全面的に、多数の分枝状の割れが発生していた(図2)。断面マイクロ組織観察により、外面側に生じた孔食から進展している分枝状の貫粒割れが確認された。 底砂について成分分析した結果、Cl ⁻ 0.87%，H ₂ O 0.91% が検出された(表1)。一般に、川砂中のに含まれるCl ⁻ は数 ppm 程度であり、ここでは洗砂不十分な海砂が用いられていると判断された。 | | | |
| 損傷発生のシナリオ 施工時には充分乾燥した砂が敷き詰められていたが、長年使用するうちに大気中の水分を吸収し、水分、塩分、酸素、温度、応力（板の残留応力）が、オーステナイトステンレス鋼の応力腐食割れ発生条件を満たすところとなり、2年3ヶ月経過した時点で貫通割れを生じて顕在化した。 | | | |

図2. 底板の割れ状況

| 対策（損傷発生時にとられた対策あるいは現在とるべきと考えられる対策） 抜本的には塩分の微量な川砂を敷砂として用いるべきであるが、応急策としてポリエチレンシートを底板と砂の間に敷いて、割れ発生を防止を図った。 | | | |
