事例番号: TKW-052

「濃硫酸供給用炭素鋼配管の乱流腐食」

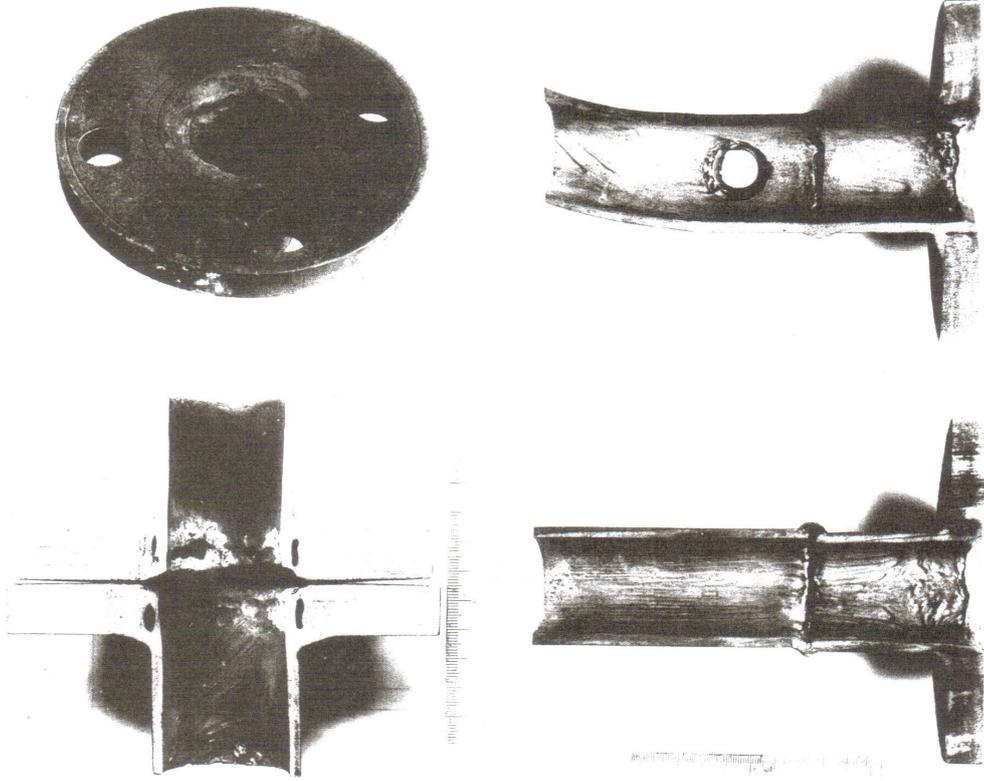
CB0058052	資料の出典（資料名、著者、巻、号、頁など） 武川哲也：化学装置，Vol.14, No.12, 28 (1972) “防食から見た構造設計”		本資料の 作成者名
整理番号 TKW-052	資料のタイトル 有機合成化学工業における事例とその解析・対策		武川哲也
失敗事例のタイトル 濃硫酸供給用炭素鋼配管の乱流腐食			一次原因（材料要素） 局部腐食 流動腐食
機種 配管	部品 形状不連続部 (溶接継ぎ手)	材料 炭素鋼 STPG 370	概略の寸法 45φ×2.5t
損傷発生時の状況 有機化学物質の加水分解反応に用いていた濃硫酸の、供給用炭素鋼管の損傷である。配管には常温の98%硫酸が、流速0.45m/secで、貯槽から熱交換器を経て加水分解槽に供給されていたが、使用6ヶ月で、フランジ継ぎ手部およびT字型枝管継ぎ手部付近が局部的に腐食貫孔した。			
調査内容とその結果 管を縦割りして観察したところ、管のフランジ継ぎ手溶接部およびT字型継ぎ手溶接部の近傍が局部的に激しく腐食して、肉厚を貫通するに至っている(付図)。溶接熱影響による球状パーライト部と、母材層状パーライト部との組織差による電位差腐食で、ウォーム腐食と称される現象もあることから実験室試験を試みたが、有意差は認められなかった。また、丸棒試験片について0.50m/secの周速度で回転腐食試験した結果、15h経過で端面刻印部に局部腐食の兆候が認められた。			
損傷発生のシナリオ 静的条件の濃硫酸に対して、炭素鋼は形成される不動態皮膜によってよく耐用する。ここでの腐食は、母材と溶接熱影響部との組織変化による電位差に基づくウォーム腐食と呼ばれる現象ではなく、溶接部特有の形状不連続部における流速(乱流)が支配的に影響し、流動条件下の常温濃硫酸によって、使用約6ヶ月で局部的に貫孔するに至った、乱流腐食と結論された。			
対策（損傷発生時にとられた対策あるいは現在とるべきと考えられる対策） 炭素鋼を流動条件の濃硫酸に適用する場合、不連続形状部をなくす構造的配慮が必要であるが、抜本的にはオーステナイトステンレス鋼などへの材質変更を図る方が好ましい。

教訓 不動態皮膜に依存する耐食性に対して流動条件下とくに乱流状態では、皮膜形成が不十分で腐食性を高め耐用が困難になることがある。			
備考			
失敗の主要因		誰が判断した結果生じた失敗と考えられるか	
チェックボックス（○を記入：複数可）		チェックボックス（直接作業者の場合○、監督者の場合△を記入）	
	当時の技術レベルでは不可抗力	<input type="radio"/>	設計者
	情報伝達不備・不足		製作者 / 建設担当者
○	担当者不勉強/教育不十分/意識不足		検査者
	指示ミス		使用者
	うっかり、ぼんやり		メンテナンス者
	その他		その他

フランジ継ぎ手溶接部およびT字型継ぎ手溶接部の乱流腐食状況
