CB0058053	資料の出典（資料名、著者、巻、号、頁など） 武川哲也：化学装置，Vol.14, No.12, 28 (1972)	本資料の 作成者名
整理番号 TKW-053	資料のタイトル 有機合成化学工業における事例とその解析・対策	武川哲也
失敗事例のタイトル 有機合成反応塔下部胴体の応力腐食割れ		一次原因（材料要素） 応力腐食割れ
機種 固定触媒反応器	部品 下部胴体	材料 オーステナイ ト系ステンレス鋼 SUS304
<b>損傷発生時の状況</b> SUS304 製多管式堅型有機合成反応塔下部胴体(直胴部、鏡板)が、反応ガスのクエンチに用いられる冷却水スプレーによって、内面に多数の割れを生じた(図 1)。とくに溶接残留応力の最も高いビード交叉部の割れが著しく、使用 4 ヶ月で貫通割れを生じた。		
<b>調査内容とその結果</b> 目視検査によって、下部胴体には壁面全体に副生する重合物が附着していた。附着物を除去すると、スプレー水が直接当たる個所に限って、分枝状の割れと孔食が多数観察された。とくに溶接部近傍が著しかった。転写法によってマイクロ組織観察したところ、母材部には応力腐食割れの特徴的な分枝状の貫粒割れ、溶接部には粒界腐食割れが確認された(図 2)。排出されるドレンを分析した結果、Cl <sup>-</sup> が 24ppm(スプレー水数 ppm) が検出され、pH も副生する有機酸の影響を受けて pH2.2 と低い値を示した。		
<b>損傷発生のシナリオ</b> 設計当初は 250℃のドライ環境でスプレー水導入の考慮はなく、応力腐食割れに対しては無防備であった。操業開始後、反応進行を止めるクエンチの必要性が生じ、冷却水スプレー装置が設置された。胴体内部は 250℃の高温で、プロセスガス中の塩分および有機酸が冷却水中に溶解するとともに、壁面に附着する重合物下で、Cl <sup>-</sup> が濃縮するオーステナイト系ステンレス鋼の格好の応力腐食割れ環境を形成し、溶接部の高い残留応力と母材加工時の残留応力の作用を受けて応力腐食割れを生じ、4 ヶ月で肉厚を貫通するに至った。

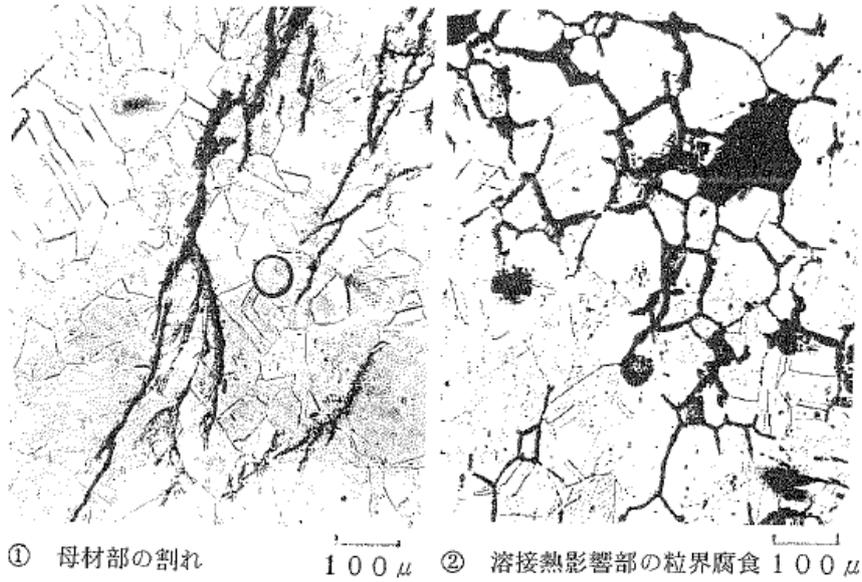
図2. 反応塔下部胴体内面割れ状況スンプ組織
