事例番号: TKW-055

「ICI 式ナフサ改質装置熱回収系配管の応力腐食割れ」

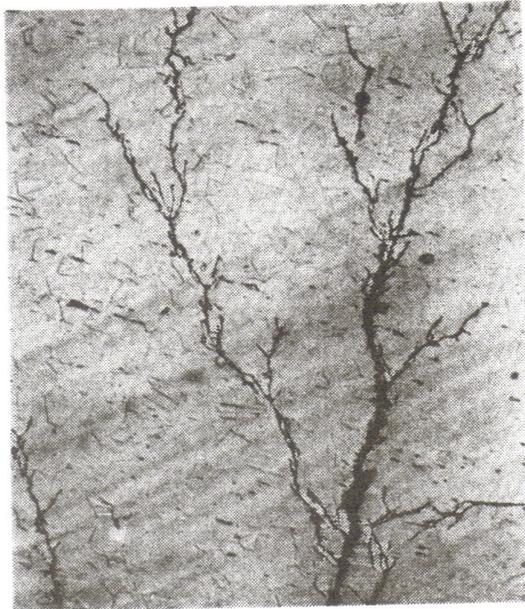
脱気器給水ラインにおいて外部より発生した  
応力腐食割れ
