CB0058056	資料の出典（資料名、著者、巻、号、頁など） 熊田誠：日本材料学会「事例による腐食対策とノウハウ構築」セミナー、 2002-01-25（広島）		本資料の 作成者名
整理番号 TKW-056	資料のタイトル 事例による腐食対策研究とノウハウ構築の事例		武川哲也
失敗事例のタイトル 排熱ボイラー熱交換器伝熱管のエロージョン			一次原因（材料要素） エロージョン・コロージ ョン
機種 多管式熱交換器	部品 伝熱管	材料 Ni 基合金 インコロイ 800	概略の寸法
損傷発生時の状況 以前 SUS321 管を使用していた熱交換器であるが、管外面側に孔食起点型の塩化物応力腐食割れを生じたため、管材質を Incoloy 800 に変更していた。ところが、Incoloy 800 管で運転開始して 70 日後に、高温水の入口近傍の管外面側にエロージョン・コロージョンが発生して貫孔漏洩した(付図)。			
調査内容とその結果 外観観察による損傷形態の特徴からエロージョン・コロージョンであると判断した。顕微鏡組織観察により粒界腐食も観察された。			
損傷発生のシナリオ 217℃の高温水が過大な速度または泡を巻き込んで管にぶち当たり、管がエロージョンで削られ、貫孔した。高温水による粒界腐食も損傷を加速したと思われる。			
対策（損傷発生時にとられた対策あるいは現在とるべきと考えられる対策） 材質を SUS321 から Incoloy 800 にグレードアップしたにもかかわらずエロージョンが起ったことから、高温水の流量過大、高温水中への泡の巻き込みなどが大きな原因と考えられ、高温水の粒界腐食性も損傷に関与していると思われるので、運転条件の見直しが必要である。			
教訓 対策は単に材質変更に頼るだけでなく、運転条件(環境条件)や構造面からも考慮し、総合的に最善策を講じることが望まれる。			
備考			
失敗の主要因		誰が判断した結果生じた失敗と考えられるか	
チェックボックス（○を記入：複数可）		チェックボックス（直接作業者の場合○、監督者の場合△を記入）	
<input type="checkbox"/>	当時の技術レベルでは不可抗力	<input type="checkbox"/>	設計者

事例番号: TKW-056
「排熱ボイラー熱交換器伝熱管のエロージョン」

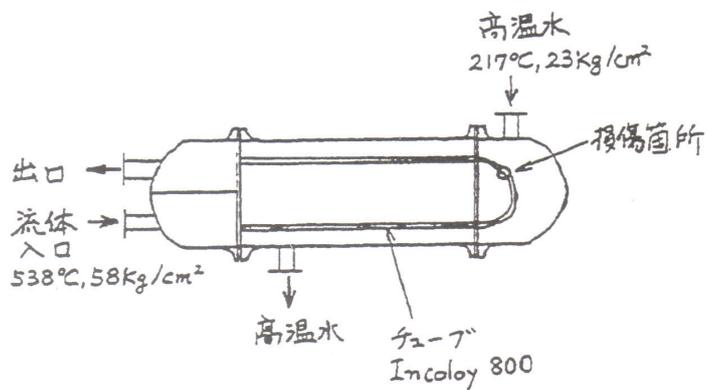
流体	
538 ° C, 58Kg/cm ²	
H ₂	70%
CH ₄	25%
エタン	
プロパン	
..	
.	
.	
H ₂ S	0.1~0.15%

熱交換器概略図と損傷箇所
