CB0058058	資料の出典（資料名、著者、巻、号、頁など） 武川哲也、石丸裕：化学工学協会、「高温反応系における機器と配管の材料と保守」に関するシンポジウム要旨集、5,23 (1980)		本資料の 作成者名  武川哲也
整理番号 TKW-058	資料のタイトル 水蒸気改質炉およびエチレン製造分解炉における材料と損傷		
失敗事例のタイトル 水蒸気改質炉触媒反応管のクリープ損傷			一次原因（材料要素） クリープ損傷
機種 水蒸気改質炉	部品 触媒反応管	材料 オーステナイト系耐熱鋼 ① HK40 ② HP 改良 MORE 1	概略の寸法
<b>損傷発生時の状況</b> ① 初期のアンモニアプラント一次改質炉反応管に、内面鑄肌のままで用いていた HK40 遠心鑄造管が、9700 時間経過の時点で、内面き裂状の欠陥を起点としてクリープ現象により軸方向の貫通割れを生じた（図 1）。 ② 二次改質炉を持たないため、より高温で使用していたメタノールプラント改質炉反応管 HP 改良材(MORE 1)が、1000℃を越える温度で 6700 時間経過で最大 6 mm の膨れを生じ、材料強度を著しく低下させた。			
<b>調査内容とその結果</b> ① 貫通割れを生じた HK40 反応管（外径 125mm,肉厚 21mm, 0.4C-25Cr-20Ni）は、直径方向対称の位置に深い割れを生じており、10mm 近い偏円が認められた。マイクロ組織観察では、割れ周辺に炭化物の粗大化と浸炭が認められたが、それ以外は微細炭化物が様に分布する健全な組織を示し、マイクロボイドは存在しなかった。欠陥深さと偏円度との間には相関性が認められた。貫通割れは、鑄造欠陥を起点としていた。 ② 使用材（MORE 1 0.4C-25Cr-35Ni-W）を抜出し、マイクロ組織と短時間クリープラプチャー(1038℃、3.5 kg/mm <sup>2</sup> ,50hr 破断目標)の関係を調査した。最高温度付近は二次炭化物が完全に固溶し、一次炭化物は塊状粗大化し、マイクロボイドも観察された（図 2）。この部分の短時間クリープ強度は 5 hr と新材の 1/10 に低下していた。破断 7hr 以下を寿命レベルと設定し、取替え範囲の基準とした。

事例番号: TKW-058

「水蒸気改質炉触媒反応管のクリープ損傷」①

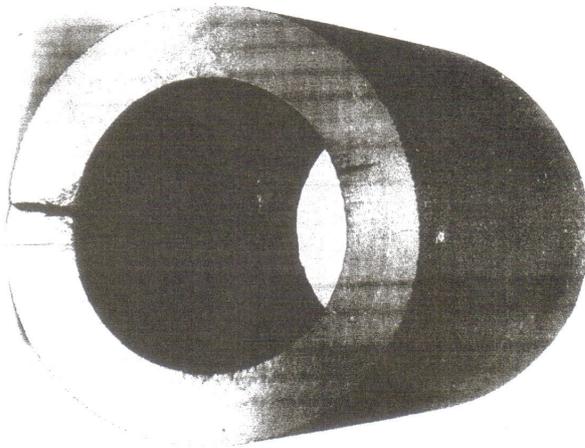
b. 割れ貫通部の断面状況

図1. 管内面鑄造欠陥を起点とするHK40反応管のクリープ破壊

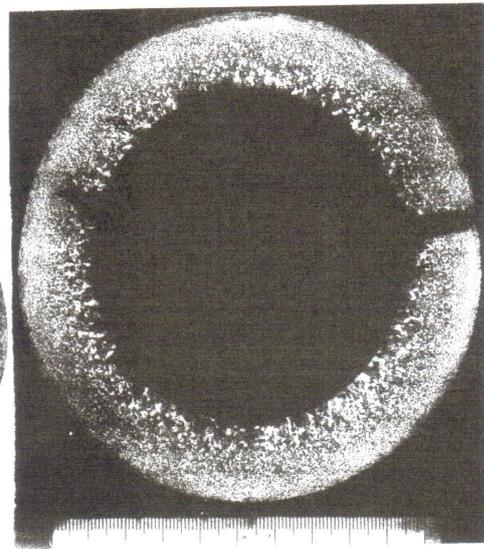
<b>損傷発生のシナリオ</b> ① 直径方向対称の位置に深い鑄造欠陥を伴った HK40 遠心鑄造管が含まれて使用されており、そのうち欠陥の大きな管が、内面出口温度 790 °C、内圧 34 kg/cm <sup>2</sup> で 9700 hr 経過した時点で切欠きクリープ破壊により、貫通割れを生じた。内圧による応力は 1 kg/mm <sup>2</sup> で応力主導型のクリープ現象であった。 ② MORE 1 反応管表面の最高温度が 1000 °C を越える温度条件で使用していたところ、6200 hr 経過した時点で、目視で識別できるほどの膨れ（最大 6mm）を生じたため、運転を停止した。最高温度部付近はマイクロ組織が極度に変化し、短時間ラプチャー強度は 1/10 まで低下していた。過熱によるクリープ損傷。			
<b>対策（損傷発生時にとられた対策あるいは現在とるべきと考えられる対策）</b> ① 内面鑄造欠陥深さと管の偏円度（外径編差）の関係を求め、偏円度の測定により 5 mm 以上を抜管更新した。多少の鑄造欠陥の存在はクリープ強度に影響せず、62,000 hr 経過で寿命と判断し全面更新した。更新に際しては、強度変化と対応させたマイクロ組織変化（二次炭化物の分布状況、一次炭化物周辺の無析出物域（deplet zone）、一次炭化物の塊状化、マイクロボイドの出現状況など）を判断基準とした。 ② 短時間クリープラプチャー強度と対応させたマイクロ組織変化（二次炭化物の固溶状況、一次炭化物の塊状化、マイクロボイドの出現状況）観察により抜管し、溶接性を確認して部分更新した。使用温度は 1000 °C を越えないように操業することとした。			
<b>教訓</b> ① 受入検査不十分で、深い内面鑄造欠陥を有したままの粗悪管を使用に供したことで、切欠きクリープ破壊をもたらした。とくにはじめて使用する材質については、念入りの材質確性検査が必要である。 ② 高級耐熱材料の耐熱強度を過信して、使用温度でのクリープ強度劣化の事前検討不十分のままで使用したことが災いした。1000 °C に近い高温領域では例え 10 °C の上昇でもかなりの寿命低下に繋がることを認識しておかねばならない。

c. 割れ貫通部断面マクロ組織

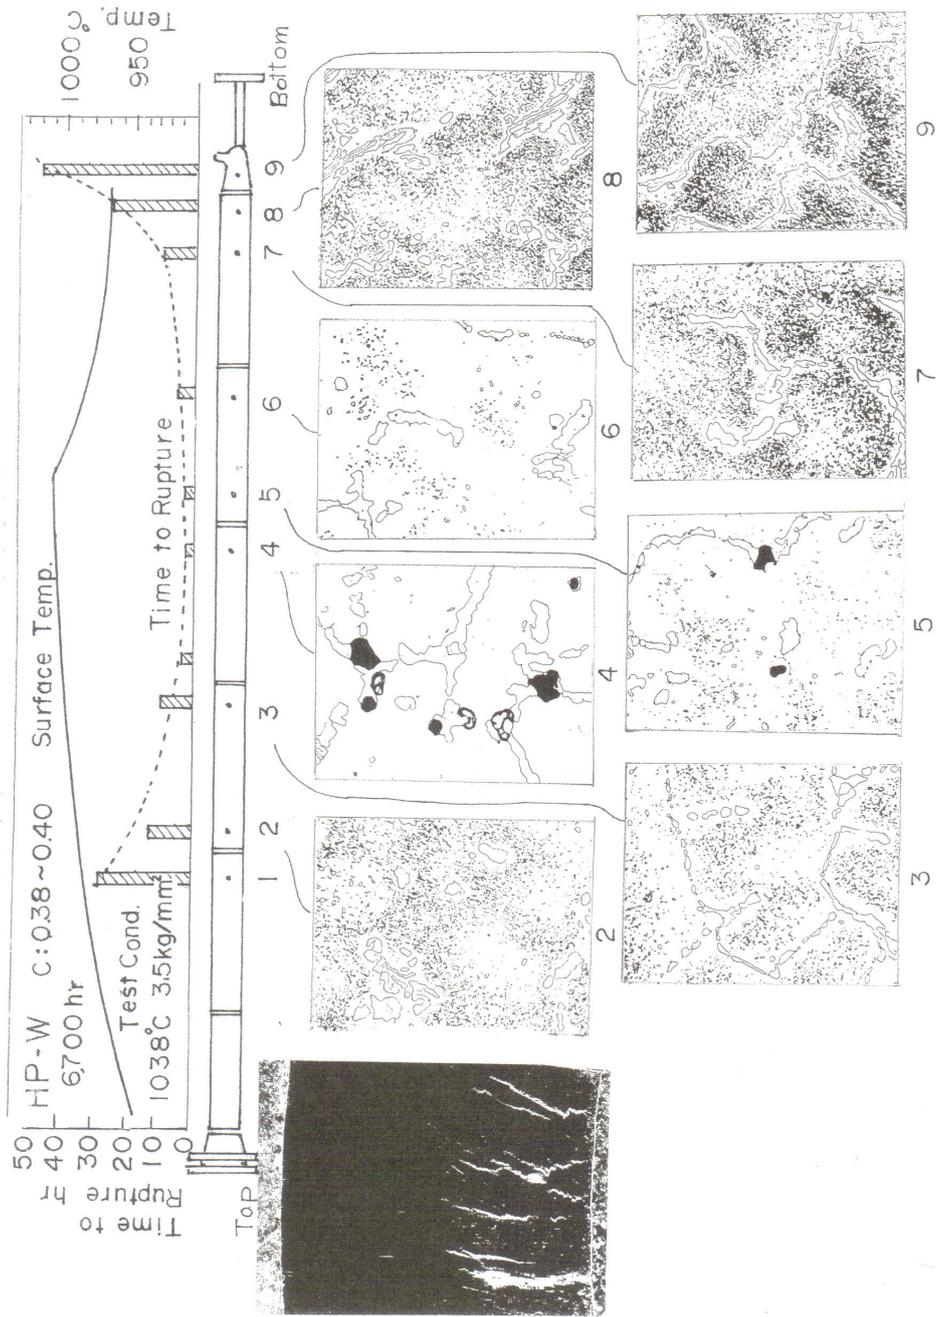
図2. MO-RE 1 触媒反応管軸方向温度分布と強度およびミクロ組織劣化状況
