UME-105	資料の出典（資料名、著者、巻、号、頁など） JCO 臨界事故3年後に見えてきたもの JCO 臨界事故総合評価会議 2002年9月		本資料の作成者名 梅村文夫.
整理番号	資料のタイトル JCO 臨界事故3年後に見えてきたもの		
失敗事例のタイトル 不適切な作業を不適当な容器で行ったことによる日本で初めての臨界事故			一次原因（材料要素） その他（備考1参照）
機種 ウラン加工設備	部品 沈殿槽	材料 合金鋼	概略の寸法 沈殿槽（径50cm、高さ60cm）
損傷発生時の状況 茨城県東海村にあるウラン加工工場（JCO）で、高速増殖実験炉「常陽」の燃料用として、18.8%の高濃縮ウラン溶液の製造を行っていた。製造はバッチ作業で行われ、その最終工程の均質化工程（製造した複数のバッチ分を混合して均一濃度の製品に仕上げる）で、突然の青い閃光と共にガンマ線エリアモニターが発報した。臨界事故（備考2）の始まりである。作業をしていた3人は大量に被曝しその場で倒れた。救出に向かった同僚も被曝した。救急車の隊員をはじめ、従業員、周辺住民の多数が被曝する事態となった。臨界状態は20時間に及んだ（1999.9.30）。被曝した作業員の2名が後日亡くなった。			
調査内容とその結果 加工の全行程は当時の科学技術庁に提出し、認められた設備と方法で行うことが義務づけられていた。図1に認可されている加工工程と、事故発生時の加工工程を示す。許可されたマニュアルではウラン粉末を、溶解塔を用いて硝酸で溶解することになっていたが、溶解塔の代わりにステンレス製バケツで1バッチずつ溶解した。さらに、本来であれば貯塔に移し、1ロット（7バッチ分）の均質化を行わなければならないところを、沈殿槽で均質化作業を行った。			
損傷発生のシナリオ 貯塔を用いなければならないところを、本来の用途ではない沈殿槽に、一度に大量のウランを入れたために臨界となった。貯槽は直径18cm、高さ3.5mの大きさで、臨界状態にならないように設計されている。沈殿槽は直径が約50cmと径が太く、水ジャケットがついている。沈殿槽では径が太いため、内容物の表面積は小さくなり、中性子が容器外に出にくくなる。さらに水ジャケットに覆われているので、中性子は水で反射され、容器内に閉じこまれやすくなる。そのことから、臨界状態が発生しやすくなる。

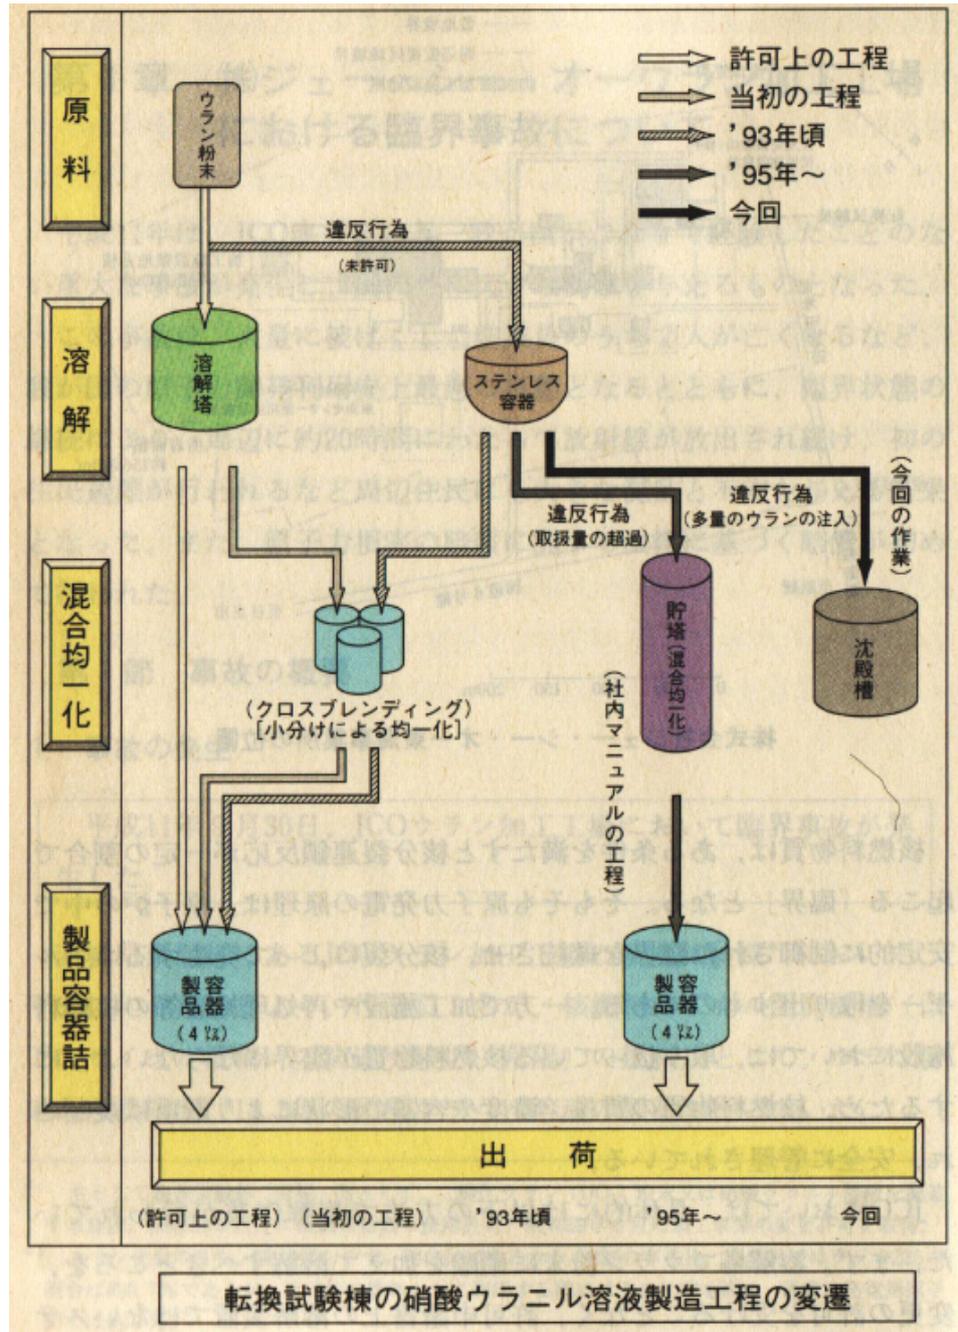
図1. ウラニウム溶液
製造工程の変遷
(原子力安全白書、
平成11年版)
