UME-116	資料の出典（資料名、著者、巻、号、頁など） http://www.nucia.jp/nucia/kn/KnTroubleView.do?troubleId=9517			本資料の 作成者名 梅村文夫.
整理番号	資料のタイトル 空気抜き管からの蒸気漏れ			
失敗事例のタイトル ドレン水の減圧膨張による液滴衝突エロージョン				一次原因（材料要素） 液滴衝突エロージョン
機種	発電プラント 湿分分離加熱器	部品 空気抜き管	材料 炭素鋼	概略の寸法 口径 100A (外径 114 mm、内径 97 mm)
損傷発生時の状況 プラントの調整運転開始時に、空気抜き管の直管部から蒸気が漏洩した。目視観察の結果、約Φ2mmのピンホールが見つかった。空気抜き管（100A）には、25Aのドレン配管がT字接続されており、ピンホールは配管合流部の背側（ドレン配管から流れてくる蒸気とドレンが直角に近い角度で衝突する箇所（図1参照））で見つかった。ドレンは、高温・高圧・高純度水である。				
調査内容とその結果 減肉は局所的であり、ピンホールの周囲3cm程度から急勾配ですり鉢状に減肉しており、貫通部周辺は約0.5mm程度の肉厚となっていた。断面観察の結果、減肉部は液滴衝撃エロージョン特有の鋸刃状の減肉形態を示していた。全体的に黒色のスケールに覆われていた（備考参照）。				
損傷発生のシナリオ 空気抜き管は、プラントの起動時（発電機出力<35%）に、加熱器系統の空気を復水器へ排出するために使用する。動作時は、空気抜き管の中は真空引きされており、ドレントラップのドレンがドレン配管を通じて、空気抜き管に流れ込む。ドレン水は、真空状態で引っ張られるため、ドレン配管で減圧膨張し、液滴を含む高速の蒸気流となる。また、T字部では、口径が拡大する（25A→100A）ため、さらに圧力が低下し、体積が膨張し、流速が増加する。高速に加速された液滴は、T字部で、ほぼ直角に近い角度で空気抜き管背側に衝突する。起動時毎に、減肉が進行し、貫通に至った。				
対策（損傷発生時にとられた対策あるいは現在とるべきと考えられる対策） ①炭素鋼管をステンレス鋼管に変更した。 ②ドレン配管を空気抜き管に接続せず、直接復水器に接続する等の、配管経路の変更を行う。

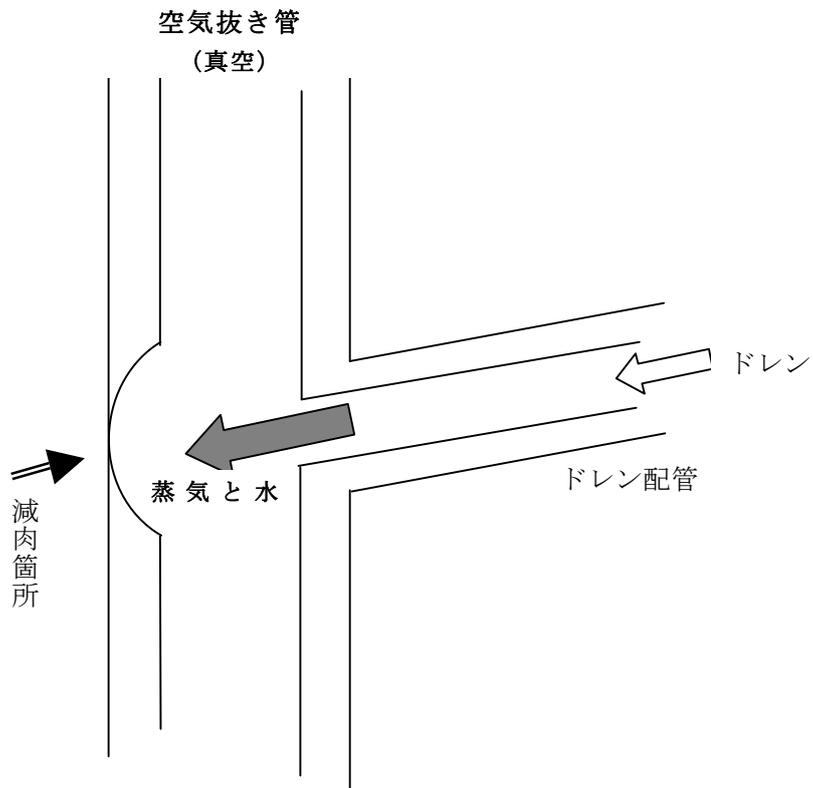
図1. 配管レイアウト概念図と減肉箇所の関係
