UME-123	資料の出典（資料名、著者、巻、号、頁など） http://www.nuciac.jp/nucia/kn/KnTroubleView.do?troubleId=2553		本資料の 作成者名 梅村文夫.
整理番号	資料のタイトル 高圧給水加熱器ベント管の減肉事象について		
失敗事例のタイトル オリフィス歯の形状は、液滴衝突エロージョンに大きな影響を及ぼす			一次原因（材料要素） 液滴衝突エロージョン
機種 発電プラント 給水加熱器系	部品 配管	材料 SUS304L オーステナイト系ステンレス鋼	概略の寸法 内径 140 mm、厚さ 30 mm
損傷発生時の状況 <p>1号機の高圧給水加熱器ベント管（備考）のオリフィス下流部は、当初炭素鋼管で作られていたが、減肉傾向を示したことから低合金鋼管に変更した。それでも減肉傾向は収まらなかったため、ステンレス鋼管に変更した。しかし、ステンレスへの変更後も減肉傾向は収まらなかった（約3～5 mm/5年）。2号機も同様にステンレス鋼管を使用したが、減肉傾向を示した（約5～8 mm/5年）。</p> <p>一方、3号機では、ステンレス鋼管を使用しているが、減肉傾向は僅かだった（約0.15 mm/2.5年）。</p>			
調査内容とその結果 <p>オリフィスでは、絞りが大きく、かつ圧力落差が大きいため、蒸気がオリフィスの喉部を高速（ほぼ音速）で通過する。ベント管内を流れてきた凝縮水はオリフィス穴に到達すると、音速に近い蒸気流に乗って、オリフィス下流の管内面に衝突し、これにより管内面が侵食される。</p> <p>減肉が顕著（1、2号機）な箇所は、オリフィス歯の広がり角度（約45度）の延長上に限定されている（図1参照）。減肉の表面は、エロージョン特有の凹凸の激しい模様を呈していた。</p> <p>3号機の当該部においては殆ど減肉が認められていない。3号機のオリフィスは、1号機、2号機のオリフィス歯と異なり、ストレート穴（図2参照）であった。したがって、蒸気によって加速された水滴が、管内面に衝突する位置が、1号機、2号機のオリフィスに比べて下流側になり（水滴は減速し、運動エネルギーも減少）、かつ衝突面積も広範囲となる（単位面積当たりの衝突エネルギー密度も減少）ためと推定される。</p>

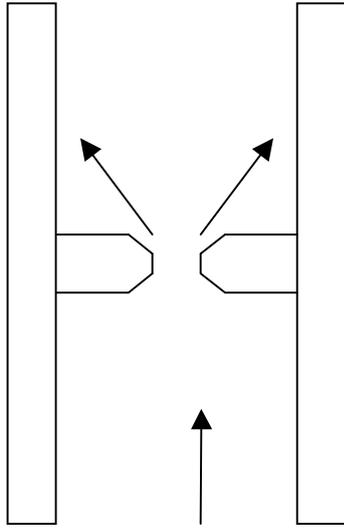
損傷発生のシナリオ <p>ベント管内に巻き込まれてきた凝縮水が、高速の蒸気によって加速され、オリフィス歯の広がり角度（45度）に沿って、下流の管内面に衝突し、ステンレス鋼を侵食（液滴衝突エロージョン）した。</p>			
対策（損傷発生時にとられた対策あるいは現在とるべきと考えられる対策） <p>当該部については、引続き、毎定期検査時に肉厚測定を行い、適切な減肉管理を行っていく。減肉を抑えることが望ましいとの観点から、オリフィス形状の変更等検討していく。</p>			
教訓 <p>オリフィスの絞り比が同じでも、オリフィスの歯の形状（勾配の有無）で、液滴衝突の衝撃の程度が大きく異なる。液滴衝突エロージョンは機械的因子が大きいため、ステンレス鋼を使用しても対策にはならない。</p>			
備考 <p>高圧給水加熱器ベント管：非凝縮ガスを排出する目的で給水加熱器管束中心部に配置されている。本管周辺では蒸気の凝縮が行われ、気液が混合した状態で存在する。</p>			
主要因		教訓とすべき対象者	
チェックボックス		チェックボックス	
	当時の技術レベルでは不可抗力	<input type="radio"/>	設計者
	情報伝達不備・不足		製作者 / 建設担当者
<input checked="" type="radio"/>	担当者不勉強/教育不十分/意識不測	<input type="radio"/>	検査者
	指示ミス		使用者
	うっかり、ぼんやり	<input type="radio"/>	メンテナンス者
	その他		その他

図1. オリフィスの歯が45度の角度を持つ場合（1号機、2号機）の水滴の流れ（概念図）

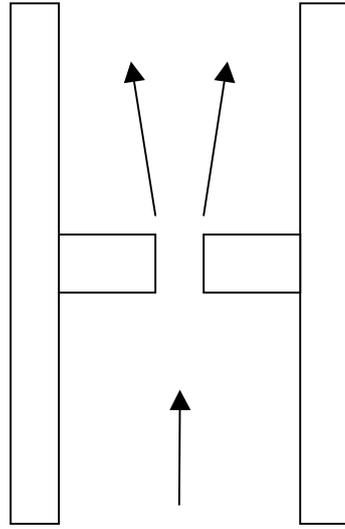
図2. オリフィスの歯が90度の角度を持つ場合（3号機）の水滴の流れ（概念図）
