UME-220	資料の出典（資料名、著者、巻、号、頁など） プレスリリース 平成 19 年 2 月 16 日(九州電力)		本資料の 作成者名
整理番号	資料のタイトル 余剰抽出配管（抜き出し配管）ひび割れの原因と対策		梅村文夫.
失敗事例のタイトル 高温水と低温水の境界面が存在することによる熱応力の繰り返し発生。			一次原因（材料要素） 熱疲労
機種 原子力発電所 （加圧水型）	部品 余剰抽出配管（抜き出し 配管：備考①）エルボ	材料 オーステナイト系ス テンレス鋼 SUS304	概略の寸法 外径 60.5mm 肉厚 9.6mm
損傷発生時の状況 定期検査において、配管の超音波探傷検査を実施していたところ、余剰抽出配管（抜き出し配管：備考①）エルボ部に欠陥を示す有意な指示が認められた。詳細な調査を実施した結果、配管内面にひび割れが発生していることが判明した。			
調査内容とその結果 割れの長さは約 90mm、深さは約 8.1mm、計算必要厚さ 4.5mm に対して配管残厚さは約 1.5mm であった。破面観察では、疲労破面に表れる円弧状のビーチマークが観察された。 配管の割れが発生したエルボ（曲がり）部について温度測定を実施したところ、当該部には高温水と低温水の境界面（熱成層）が存在していたことが判明した。			
損傷発生のシナリオ エルボ（曲がり）部に高温水と低温水の境界面（熱成層）が存在し、キャビティフロー（備考②）先端がエルボの箇所となった。熱成層の発生が、熱応力の変化が大きくなるエルボに繰り返し生じたことにより、疲労損傷が発生した（図 1 参照）。			
対策（損傷発生時にとられた対策あるいは現在とるべきと考えられる対策） 新しい配管に取り替えるとともに、熱成層の発生位置が、熱応力の影響が小さく問題とならない配管水平部に来るように変更して、疲労損傷が発生しないようにした（図 1 参照）。 念のため、プラント起動時に温度測定を行ない、熱成層の発生状況を把握することにより、対策の妥当性を確認した。			
教訓 高温水と低温水の境界面（熱成層）が存在すると、キャビティフロー（備考②）が生じ、熱応力の変化が繰り返し生じる。

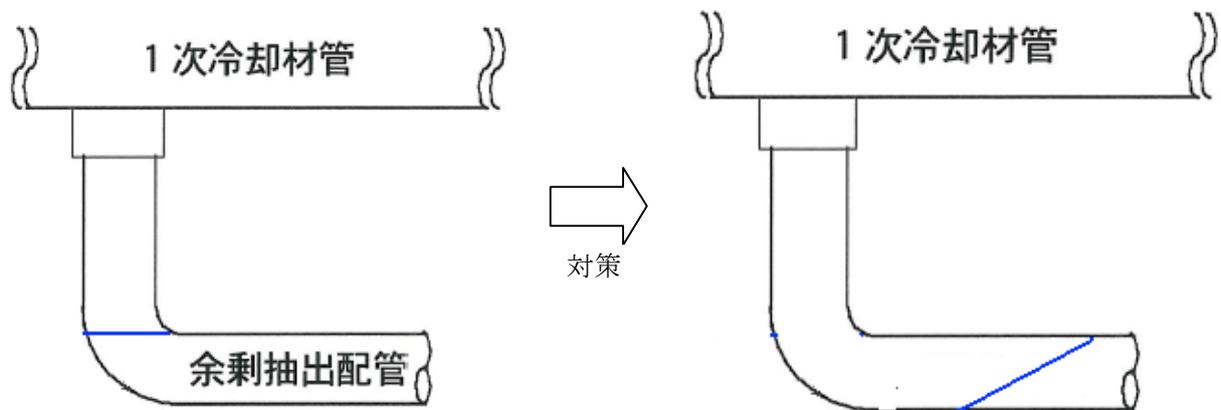
図1.

右図：対策前 熱成層の発生（青線）がエルボ部となり、熱応力の変化が大きくなり、疲労損傷が発生した。

左図：対策後 熱成層の発生位置（青線）が、配管水平部にくるように配管ルートを変更し、熱応力の影響を小さくした。
