## ベストマテリア材料基礎講座

表 1 金属材料の全劣化損傷機構(147) (中分類9機構)

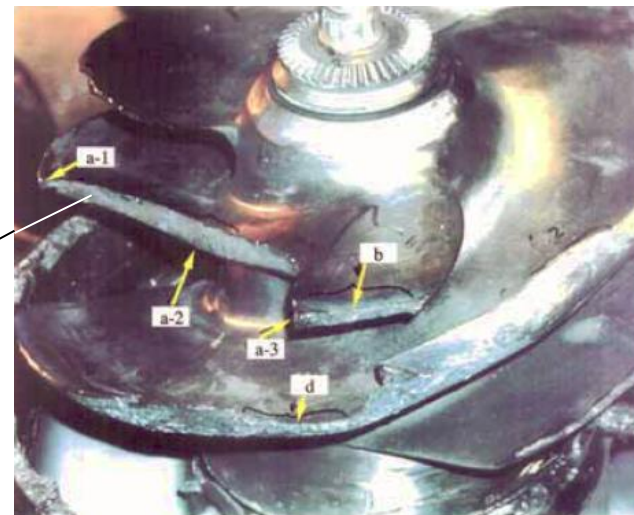
- ・世界初のジェット旅客機「コメット」の機体疲労破壊による空中分解
- ・日航ジャンボ機の隔壁疲労破棄による墜落
- ・高速増殖原型炉(もんじゅ)の配管温度計保護管の疲労破棄によるナトリウム漏れ
- ・H-II ロケット8号機の第1段エンジン LE-7の液体水素ターボポンプのインデューサー羽根 (チタン合金) の疲労破壊による墜落。

疲労破壊部分

破断面の模様から疲労  
を確認できる

海底から回収されたインデューサー

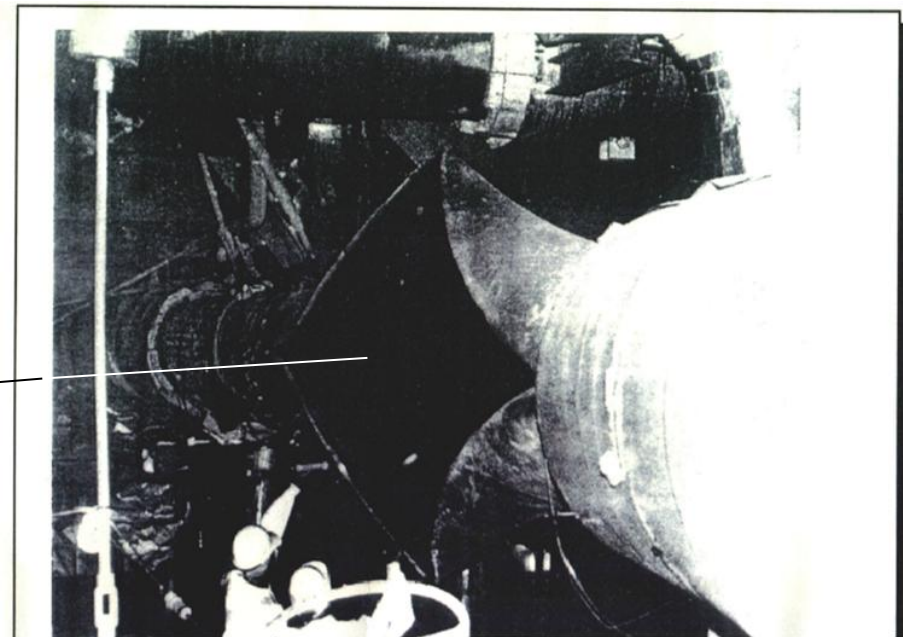
米国発電所における20年使用の板巻溶接再熱蒸気配管での溶接部のクリープ破壊

開口部

高温蒸気噴出により8人死亡

米国発電所の再熱蒸気管（低合金鋼）溶接継手部のクリープ破壊

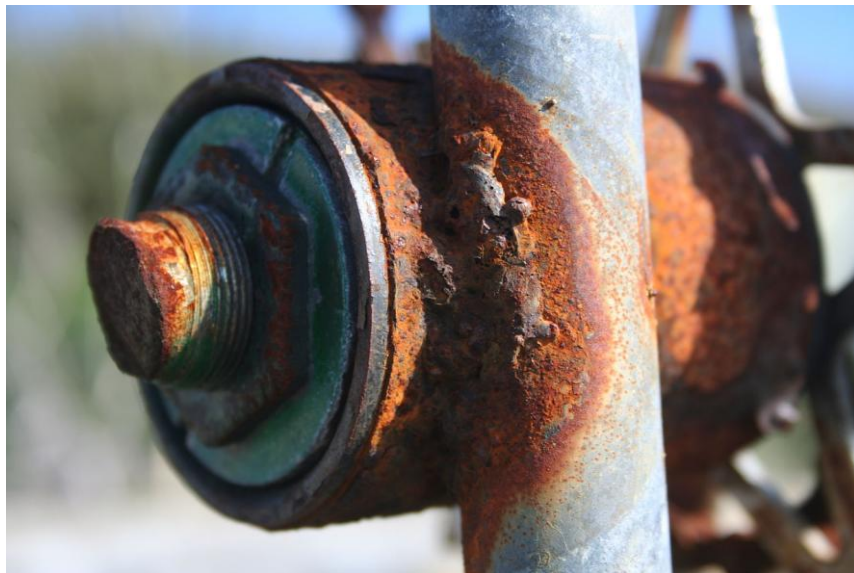
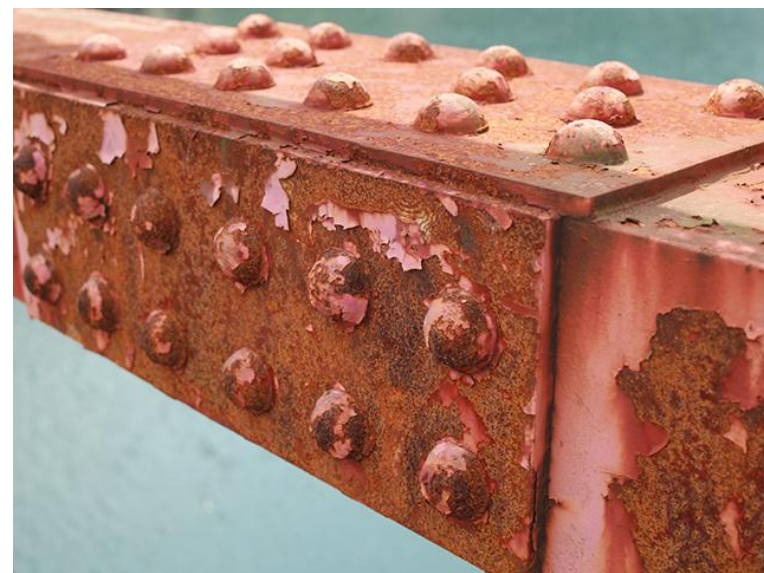
### 鉄さび（酸化鉄）の生成

美観上もあり、通常塗装によって鉄さび発生を防止しているが、塗装も劣化する。橋梁、送電鉄塔などは、塗装の更新周期を管理して、自然腐食を管理している。

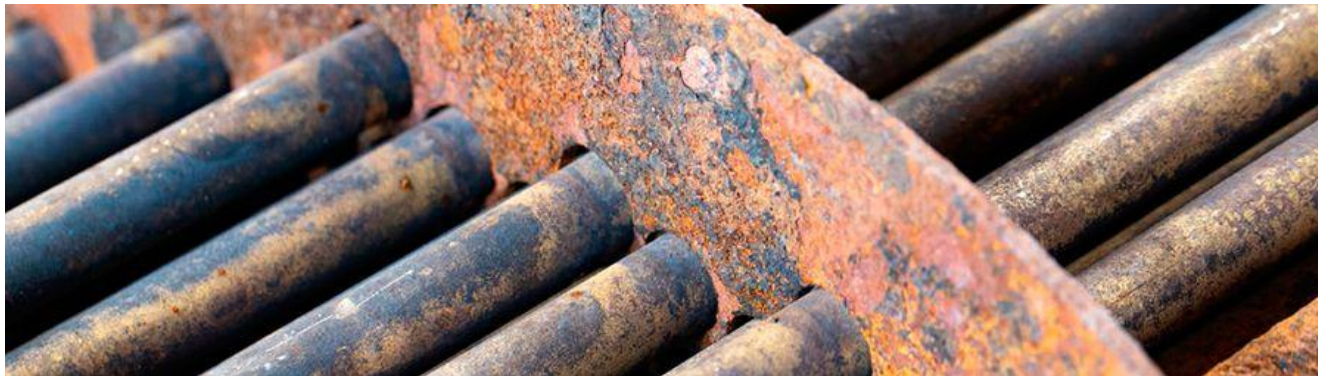
ボイラ鋼管燃焼ガス  
中腐食

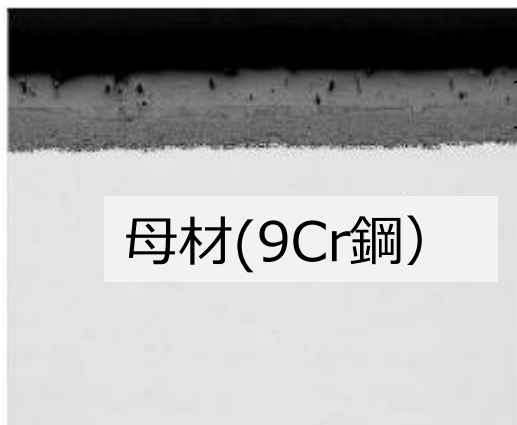
→  $\text{Fe}_3\text{O}_4$  (外層)

→  $(\text{Fe}, \text{Cr})\text{O}$  (内層)

二層酸化物構造

母材(9Cr鋼)

表面酸化物の管壁断面顕微鏡観察

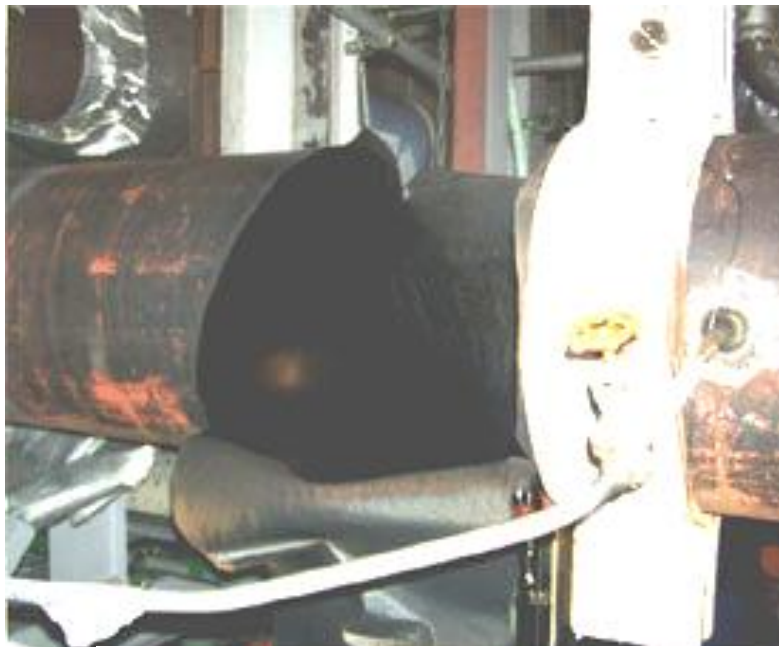
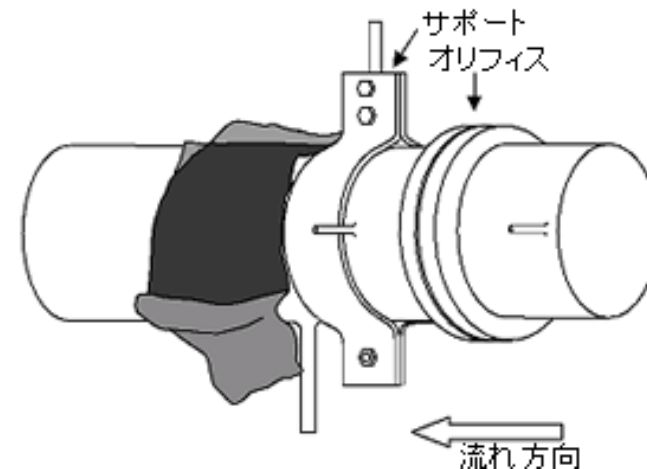
関西電力美浜発電所3号機復水配管19年間使用にオリフィス下流部における流動加速腐食(FAC) \*<sup>1</sup> による蒸気噴出（2004年）、保守作業員4人死亡

\*1 乱流部で腐食減肉が加速される。エルボ、オリフィス、レデューサー下流など乱流部にのみ発生する

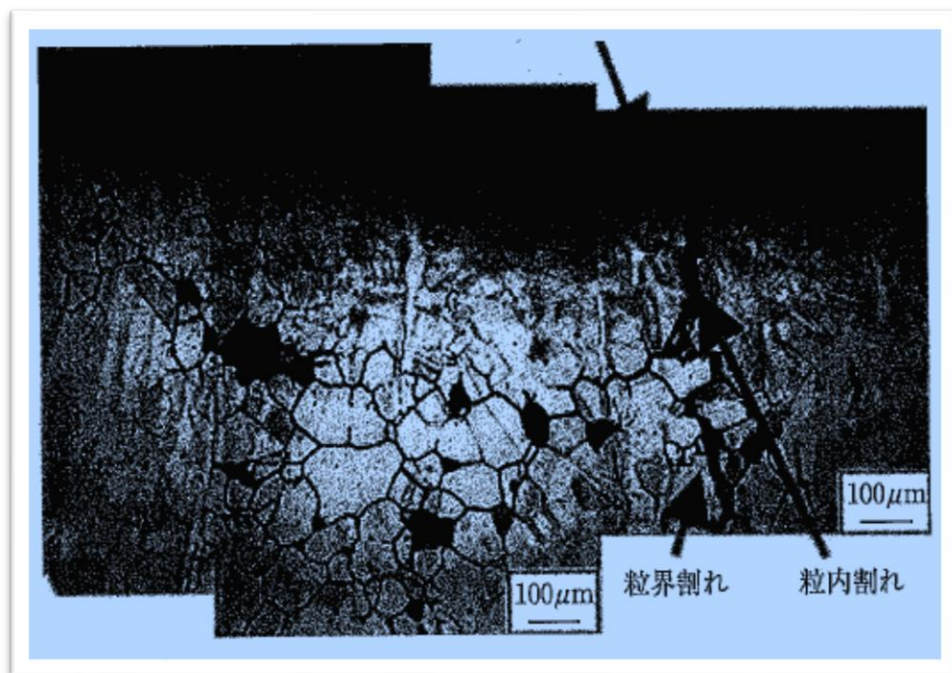
応力腐食割れ事例      材料：SUS304（ステンレス鋼）、環境：高温純水

原子力炉シュラウドの応力腐食割れ  
断面顕微鏡観察結果

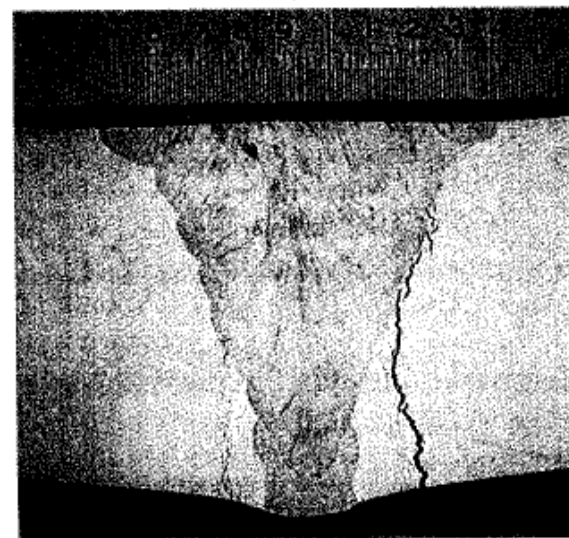
原子力発電再循環系配管  
溶接接手部の応力腐食割れ  
断面顕微鏡観察結果

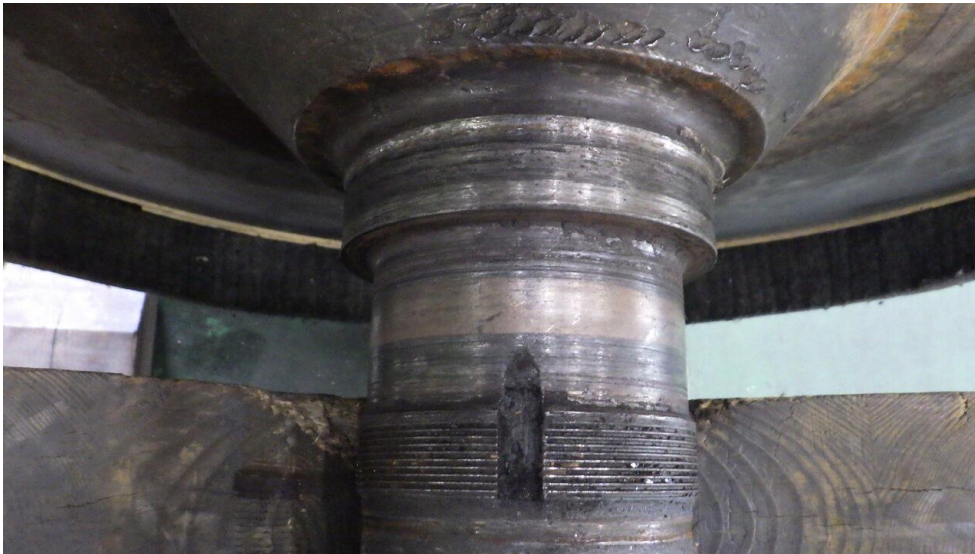
シャフトのベアリング部摩耗例

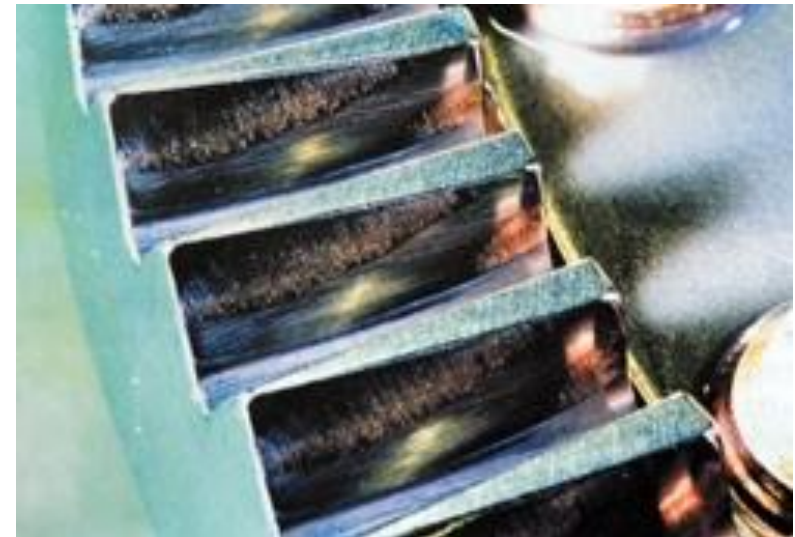
歯車摩耗例

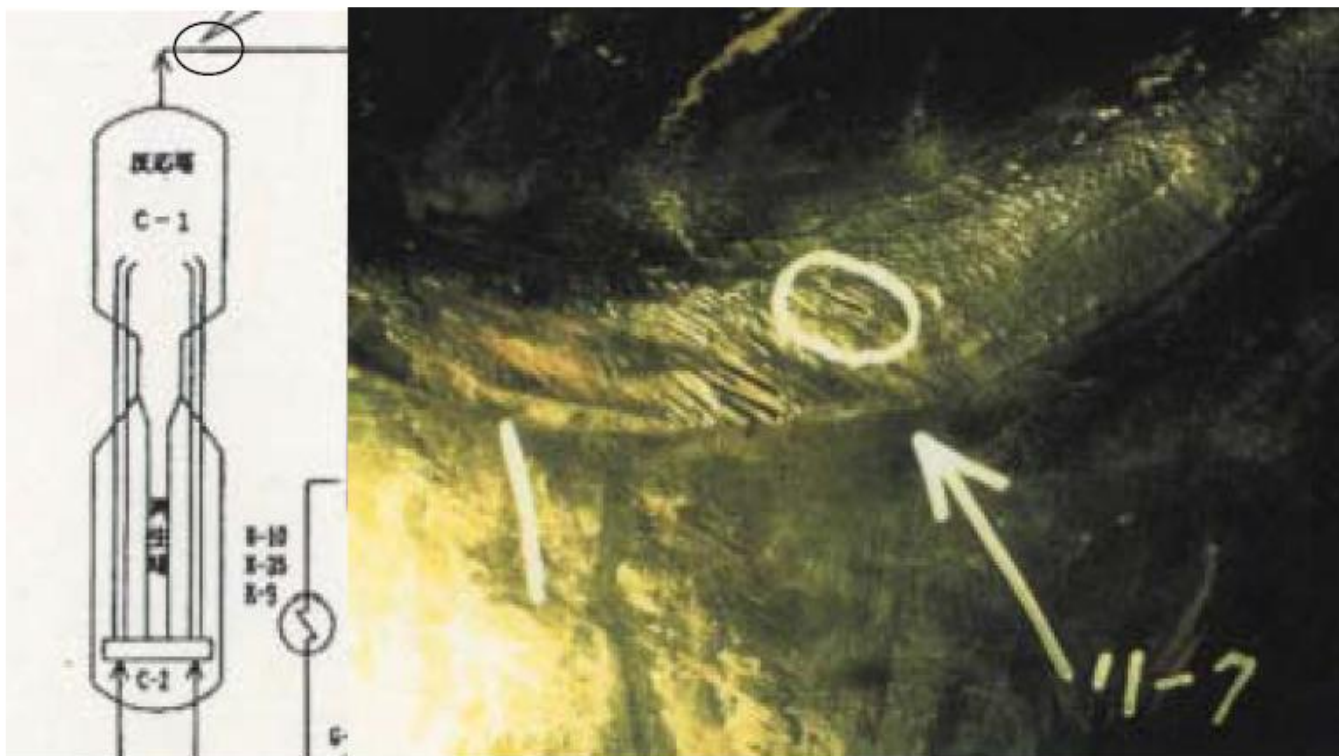
エロージョンによる減肉、漏洩、小火災

流体：LPG、ガソリン、分解ガスの混合ガス。

圧力：0.113MPa

温度：474℃

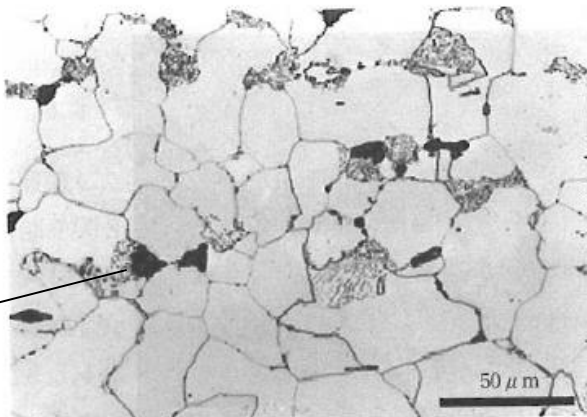
ボイラ鋼管を476℃で30年間使用後、脆性的な破壊が発生した。

顕微鏡組織観察の結果、炭化物が黒鉛に変化する黒鉛化による脆性破壊と断定された。

破損管の組織：  
黒鉛が生成

黒鉛

(a) 破壊した管（黒い部分は黒鉛化部、縞状と点状の部分はパーライト）

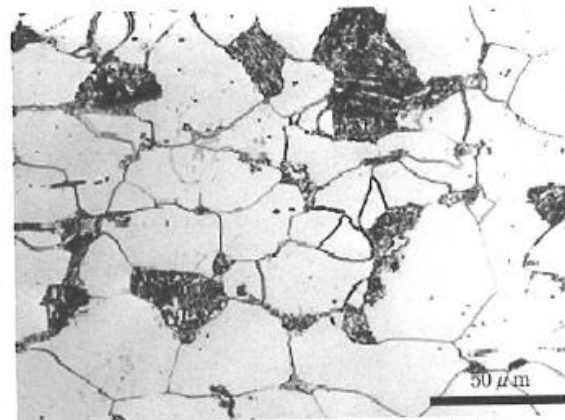
(b) 健全管（黒い縞状の部分はパーライト）

健全管の組織：  
フェライト・パーライト
