CB0056031	資料の出典（資料名、著者、巻、号、頁など） (1)徳永洋一：熱処理、19巻、5号、口絵(1979). (2)杉本泰治：日本のPL法を考える、p.48、地人書館(2000).		本資料の 作成者名 鈴木紹夫
整理番号 SUZ-031 (重大事例)	資料のタイトル (1)オーステナイトステンレス鋼の溶接衰弱 (2)総合的なPL観—カネミ油症事件		
失敗事例のタイトル 食用油精製工場の脱臭缶加熱コイルからPCBが製品のライスオイル中に漏出、混入したことによる大規模な食用油中毒事故		一次原因（材料要素） ①粒界腐食、②溶接ミスによる貫通孔生成	
機種 脱臭缶、真空化学反応装置、 脱臭装置	部品 加熱コイル	材料 SUS316溶接チューブ オーステナイト系ス テンレス鋼	概略の寸法 40mmφ、2mmt
損傷および中毒事故発生時の状況 1968年2月下旬から3月にかけてカネミ社のダーク油（食用油を製造する過程の脱臭工程で分離される脂肪酸を主とした副産物）を使った配合飼料によって西日本一帯の養鶏場で鶏が呼吸困難になるなどの奇病が発生し、40万羽にもものぼる大量死が発生した。人への被害は同年6月ごろから8月にかけて起りはじめ、西日本一帯で吹き出物、内臓疾患を訴える、いわゆる油症患者が続出した。同年10月、患者の一人が使用中のカネミ社のライスオイルを保健所に提出、九州大学医学部および福岡県衛生部の調査、研究の結果、PCBの混入したライスオイルが原因と結論された。カネミ社では同年1月末から2月にかけて脱臭工程のPCBが異常に減少した際、漫然とこれを補充して運転を継続し、結果として280kgものPCBをライスオイル中に混入させた。さらにこの事実が判明後、回収したドラム缶3本分のライスオイルを廃棄せず、正常油と混ぜて再脱臭し、販売した。届け出患者は14,000人に達した。なお患者の健康被害はPCBそのものよりもこれから変質して生成したダイオキシン類による部分が大きいとの説も提唱されている			
調査内容とその結果 PCBの混入経路として次の2説が主張された。 ①#6 脱臭缶においてPCBの熱分解により発生した塩化水素により、SUS316製コイルの鋭敏化していたシーム溶接熱影響部に粒界腐食が発生、貫通孔を生じた。同一使用条件中でより長期間使用されていた他の缶のSUS316L製チューブによるコイルには粒界腐食はほとんど認められなかった。 ②#1 脱臭缶において溶接ミスによりコイルに穴あきが発生した。

損傷および中毒事故発生のシナリオ

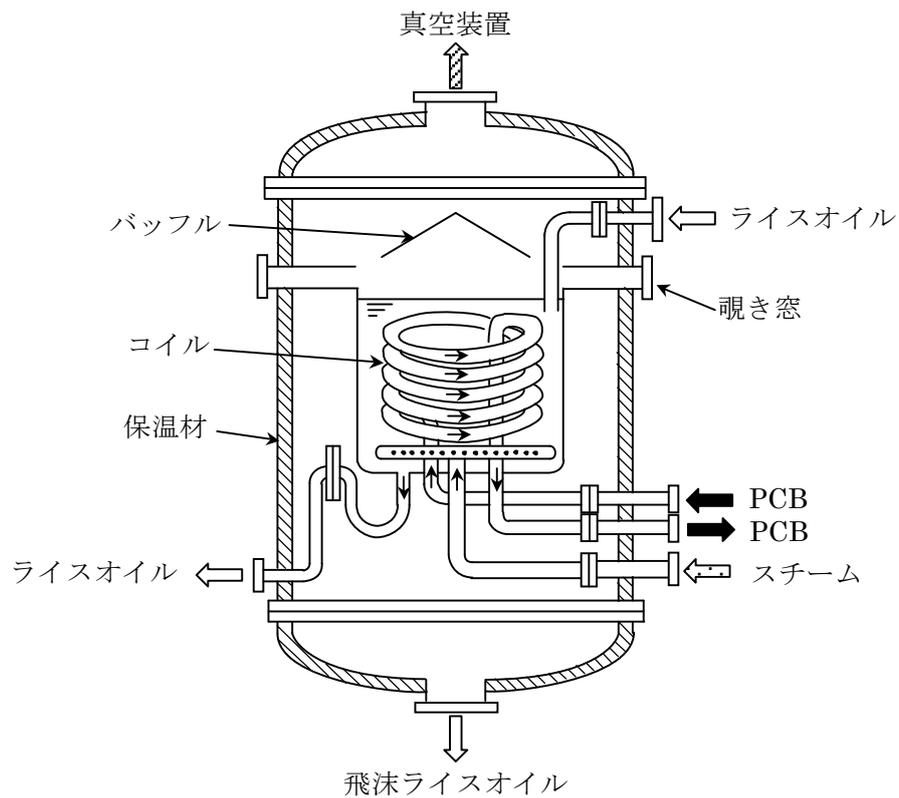
図1 脱臭缶構造図

この工場では脱臭工程は通常、大型製油工場で行われている連続型の脱臭塔（縦長の真空カラム中にトレーが複数段設置されていて、製品の油はこのトレーを順次流下しながら連続的に脱臭される）ではなく、バッチ式の脱臭缶（構造は図 1 参照）6 缶を用いて行われていた。

（1）ピンホール説による説明： No.6 脱臭缶の加熱コイルに使用されていた高 C 型の SUS316 溶接チューブの製管時、固溶化熱処理が全く施されていなかったか、もしくは不完全(温度上昇不足)だった。このため鋭敏化していた熱影響部において PCB の熱分解により発生した塩化水素と微量の水から生成した塩酸により当該装置の稼働後 5 年有余を経て粒界腐食が発生し孔あきに至った。通常、この孔は油の重合物等で閉塞されていたが、1968 年 1 月 31 日、この缶の修理、再設置の工事の衝撃で開口し、ここを通して PCB が製品油中に漏出、混入した。

（2）工作ミス説による説明： No.1 脱臭缶において同年 1 月 29 日、カネミ社鉄工係員が温度計保護管の先端部分にある穴の拡大工事を行った際、溶接ミスによって近接していたコイルに穴をあけてしまった。この穴を通して PCB が漏出し、製品油中に混入した。

- （1）食品工業においては熱媒体、冷却剤など間接的接触物質であっても危険性のある物質をプロセスに導入しない。当時標準的には当該プロセスの加熱熱媒体として、非塩素系のジフェニールまたはジフェニールエーテル(商品名、ダウサーム等)が用いられていた。現在では最も安全な水(高圧蒸気)による加熱が主流となっている。
- （2）設備設置工事に当たって材質確認を徹底する。例えば SUS316L 材使用個所に SUS316 材が混入するような事態を排除する。更に溶接チューブに代えてシームレスチューブを採用するなど耐食性と信頼性の向上をはかる。
- （3）新設および補修工事に当たり施工管理の徹底、技能工のレベル維持向上をはかる。
- （4）食品の製造に当たって製品の品質管理の徹底と食品衛生性の確保を最優先させる。
